Anhang 1 und 2 – Beispiele aus der Praxis

UMWELTANWÄLTIN
MMAG. UTE PÖLLINGER

Anhang 1 – Beispiele aus der Praxis ohne ökologische Bauaufsicht

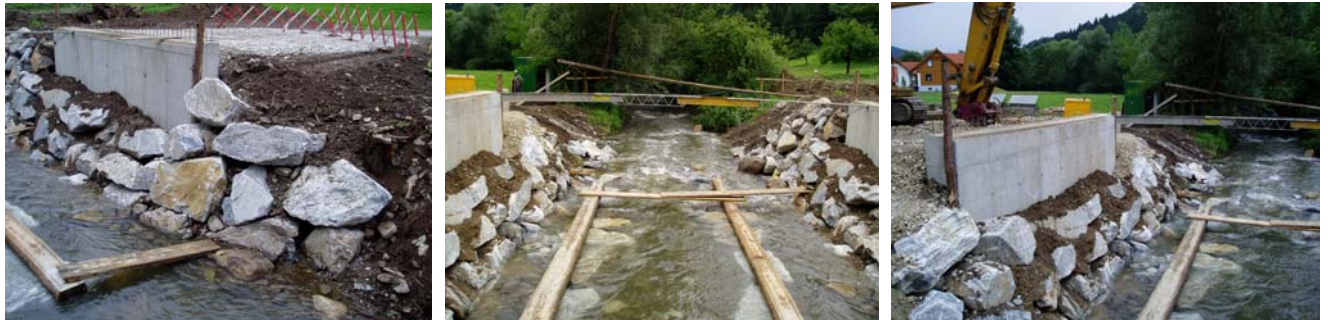
Abbildung 1 – 3: Ohne ökologische Bauaufsicht erstellte Brückenfundamente in glatter Steinschichtung mit Auspflasterung der Gewässersohle, strenges Trapezprofil ohne ökologische Komponenten in der Ausgestaltung.

Maßnahmen: Nach Beanstandung der Bauausführung seitens des Fischereiberechtigten wurden folgende aufwändige Reparaturmaßnahmen durchgeführt. Diese wurden durch eine ökologische Bauaufsicht baubegleitend unterstützt:

- Entfernen der glatten Steinschichtung und der Sohlverpflasterung.
- Errichten einer Steinschichtung in rauer Ausführung mit vielen Hohlräumen und Nischen.
- Aufbrechen des Trapezprofils
- Schaffung geschwungener Uferlinien und naturnaher Gewässerstrukturen
- abschließend Ausgestaltung nach ökologischen Gesichtspunkten und Bepflanzung der Ufer mit standortgerechten, heimischen Gehölzen.

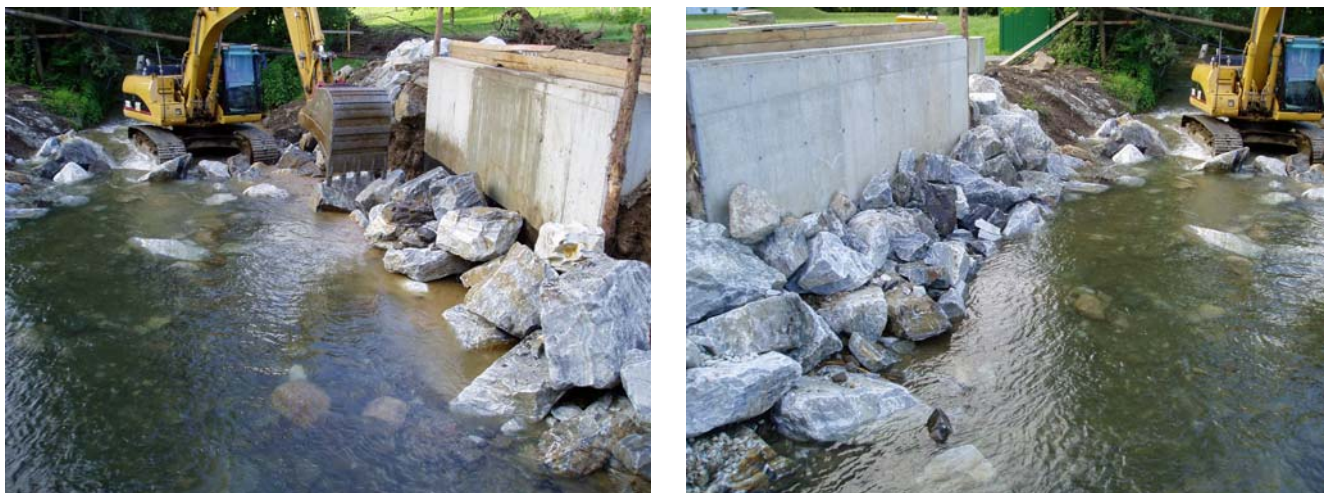
Abbildung 4 – 5: Reparaturmaßnahmen nach der Beanstandung

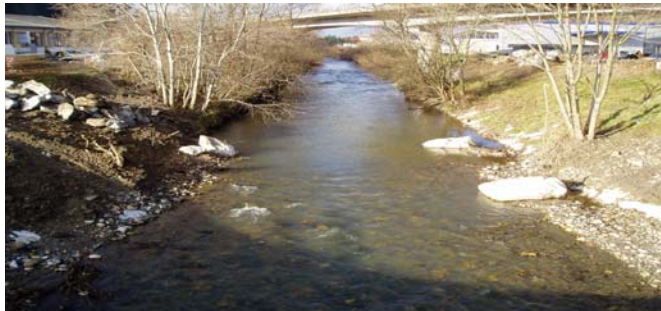
Abb. 1: Baubeginn – steriles Trapezprofil

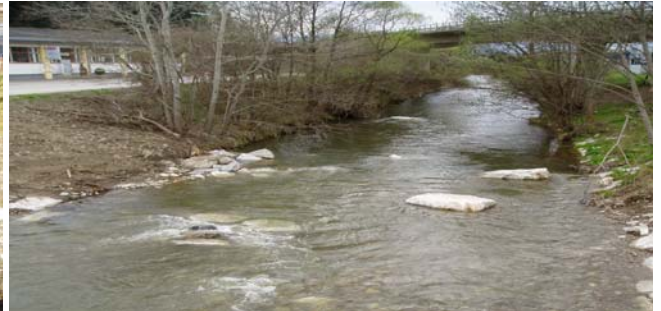
Abb. 2: Nach nachträglicher Strukturaneicherung; vor der Bepflanzung mit heimischen Gehölzen

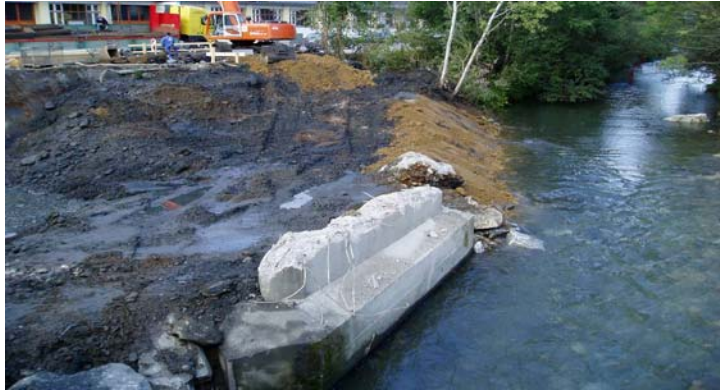
- Bescheidaufgaben wurden nicht, bzw. unzureichend ausgeführt.
- Seitens der Baufirma getätigte Zusagen wurden nicht eingehalten.
- Vergrabene Altlasten eines ehemaligen Industriebetriebes im Uferbereich (siehe Abbildung 3) wurden ignoriert. Erst durch Intervention wurden die Altlasten untersucht und fachgerecht als Sondermüll entsorgt.

Abb. 3: Altlasten im Baustellenbereich

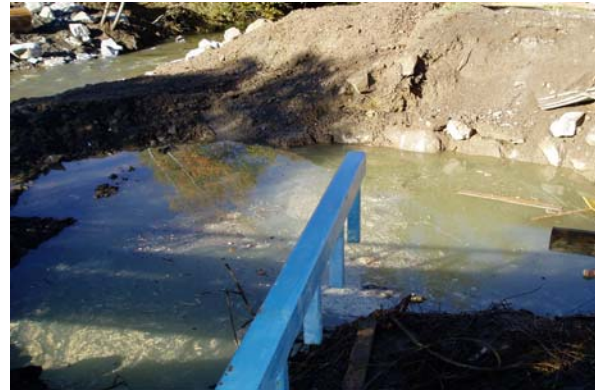
- Unfachmännische Vorgehensweise führte zu Rutschungen und Wassereinbrüchen im Baustellenbereich (siehe Abbildung 4).
- Unsachgemäße Arbeitsweise führte zu Ölaustritten (siehe Abbildung 5 und 6). Die Feuerwehr wurde nicht verständigt. Ölbindemittel war vor Ort nicht verfügbar.

Abb. 4: Wassereinbruch in eine Baugrube

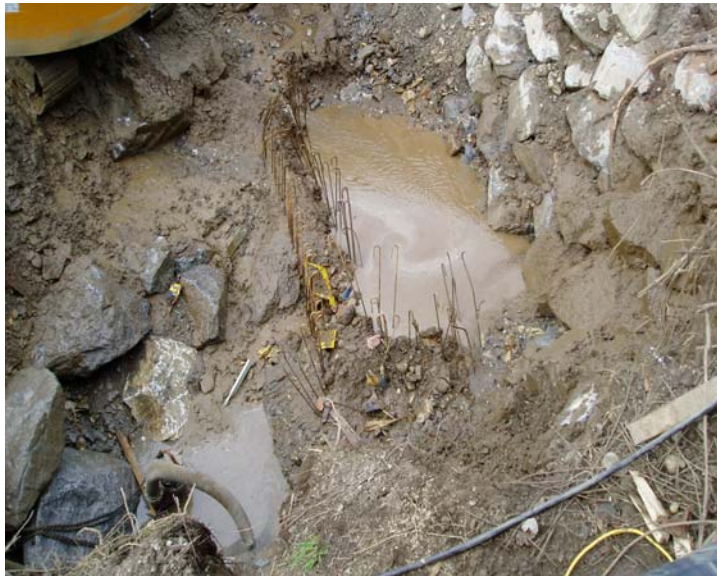
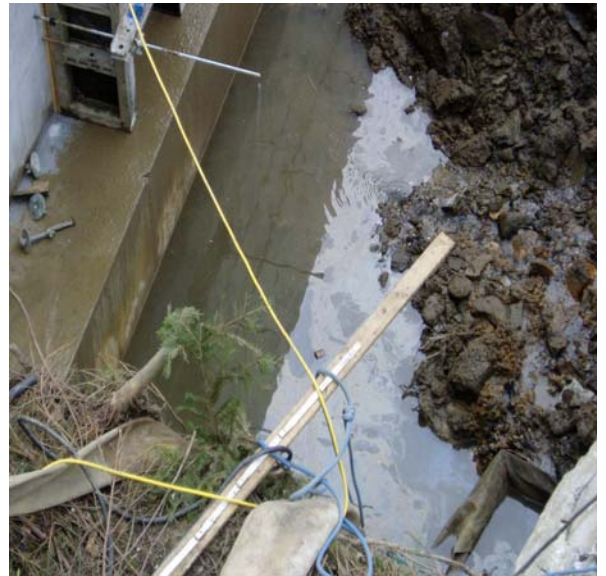
Abb. 5 und 6: Ölaustritte

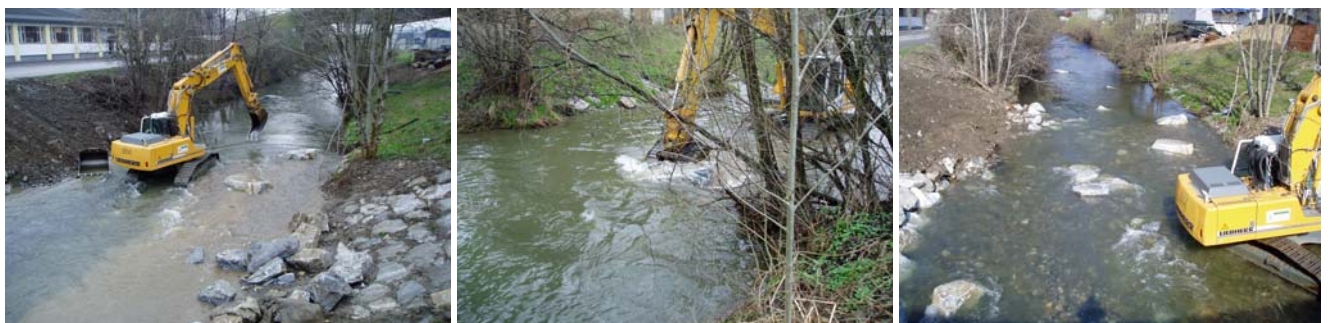
Abb. 7 – 9: Strukturanreicherungen, Rekultivierung, Aufweitung d. Ufer, Schaffung von Tiefenvarianzen und geschwungenen Uferlinien

- Beanstandungen seitens des Fischereiberechtigten wurden von der Baufirma nur unwillig berücksichtigt.
- Vereinbarte Rekultivierungsarbeiten (siehe Abbildungen 7 - 10) wurden erst nach mühsamen Diskussionen mit den Bauverantwortlichen durchgeführt.

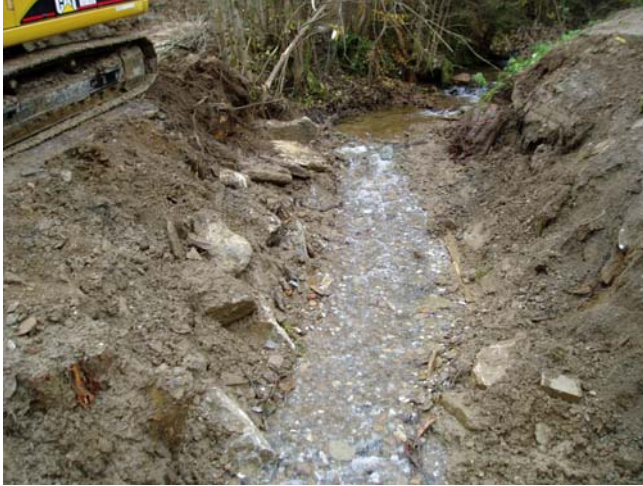
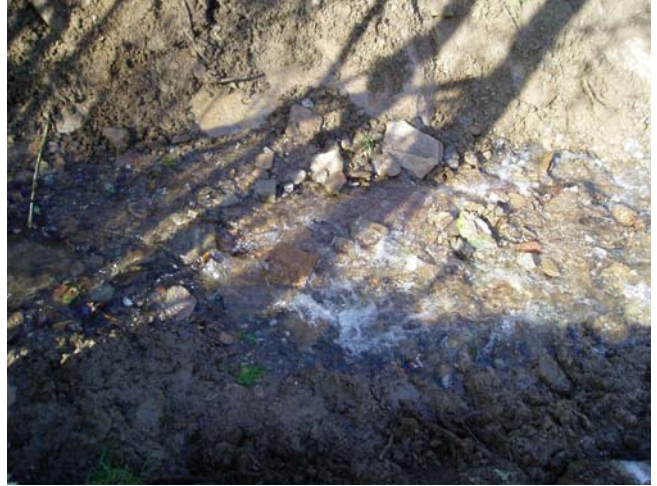
Abb. 1 und 2: Die Sohlpflasterung wurde entfernt, die Ufer wurden bis zur Wasserkante humusiert.

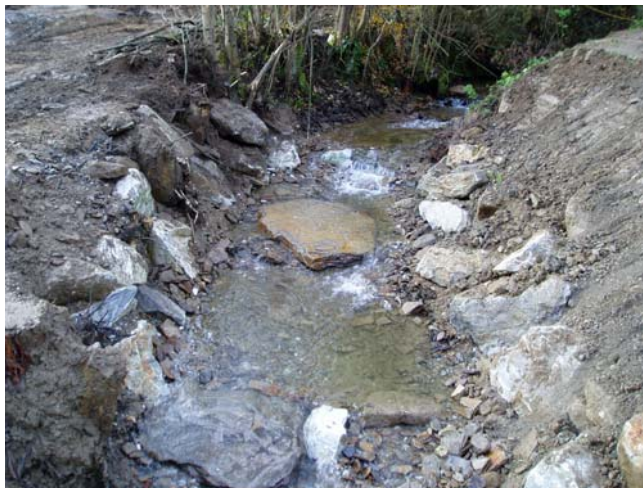
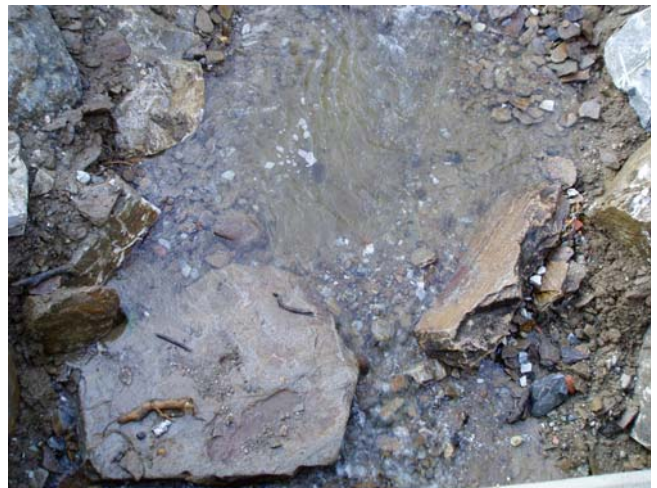
Der Sohlgurt ist so zu errichten, dass eine definierte Niederwasserrinne vorhanden ist und dauerhaft die Durchgängigkeit des Gewässers für limnische Organismen gewährleistet ist.		X		Es wurde keine Niederwasserrinne angelegt. Erst durch Einschreiten des Bezirkssachverständigen für Fischerei und Gewässerschutz wurde er nach Entfernung korrekt errichtet. (siehe Abbildung 3 und 4)
Die zurzeit vorhandenen Sohlbefestigungen bzw. großen flachen Gneisplatten sind zu entfernen. Die Bachsohle ist offen mit feinerem und gröberem Geschiebe zu belassen und darf nicht befestigt werden. (außerhalb des Sohlgurtes)	X			Die Sohlbefestigung (Pflasterung) wurde entfernt. (siehe Abbildung 1 und 2)
Die Sohlgestaltung ist in Absprache mit dem Fischereiberechtigten auszuführen.		X		Die Vereinbarungen mit dem Vertreter der Fischereiberechtigten wurden nicht eingehalten. Es gab keine Bereitschaft zur Kooperation.
Die von den Baumaßnahmen betroffenen Uferbereiche sind durchgehend in Ergänzung zu den Wurzelstöcken mit einem standortgerechten Bewuchs aus Weiden, Schwarzerlen, Traubekirschen und Eschen zu bepflanzen. Es sind zumindest zwei Pflanzen pro qm Uferfläche zu setzen und in den ersten zehn Jahren zu erhalten und bei Bedarf auszutauschen.			X	Die Bepflanzung wurde sehr spät durchgeführt, allerdings nicht im geforderten Umfang.

Abb. 2 und 3: Sohlgurt mit Niederwasserrinne (nach Beanstandung); einzelne Strukturen in der Sohle.

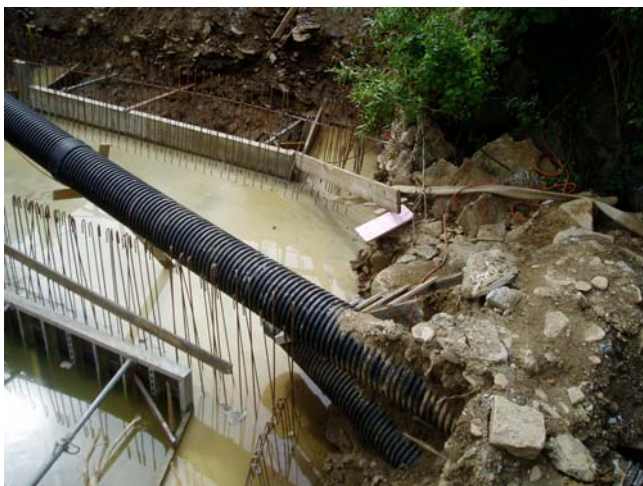
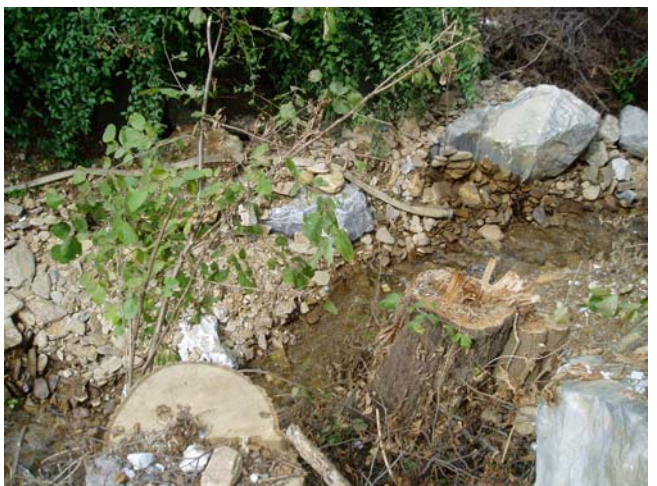
- Der Bewilligungsbescheid lag zu keiner Zeit auf der Baustelle zur Einsichtnahme auf.
- Zementhaltige Baugrubenabwässer wurden direkt in das Gewässer eingepumpt (siehe Abbildung 5 und 6).
- Uferbereiche wurden humusiert (unerwünschter Nährstoffeintrag und schädigende Trübungen (siehe Abbildung 1).
- Der ständige Personalwechsel verhinderte eine funktionierende Kommunikation zwischen der, vom Fischereiberechtigten beauftragten Bauaufsicht und den Bauausführenden.

Abb.5 und 6: Zementhaltige Baugrubenabwässer wurden direkt in den Oberwaldbach gepumpt.

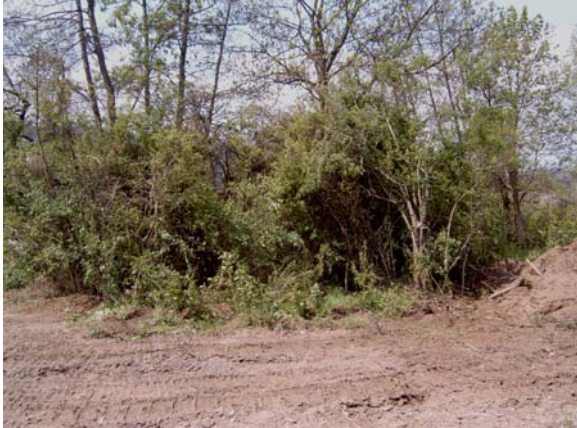
<p>Abb 2: Schlehenbüsche wurden direkt umgesetzt</p>	X			<p>Beidufig musste zur Errichtung der Notbrücke das bestehende Ufergehölz, vorwiegend Schlehengehölze, Weiden und Eschen, entfernt werden. Die Wurzelstöcke wurden ausgegraben und unmittelbar im Bereich der Altarmmündung wieder eingesetzt. Ein Austreiben dieser Stöcke konnte festgestellt werden. Auch das Schlehengehölz wurde auf Veranlassung der ökologischen Bauaufsicht ohne vorhergehende Rodung direkt ausgegraben und an geeigneten Stellen entlang des Altarmes wieder eingesetzt. Diese Sträucher sind bereits gut angewachsen und standen bereits in Blüte.</p> <p>Größere Äste bzw. Baumstämme wurden zwischengelagert und sowohl in die Uferböschung fachgerecht eingebaut als auch als Strukturelemente im Bereich des Altarms eingebracht. Einzelne größere Totholzstämme wurden in die Flusssohle eingebaut und durch Wasserbausteine gesichert.</p>

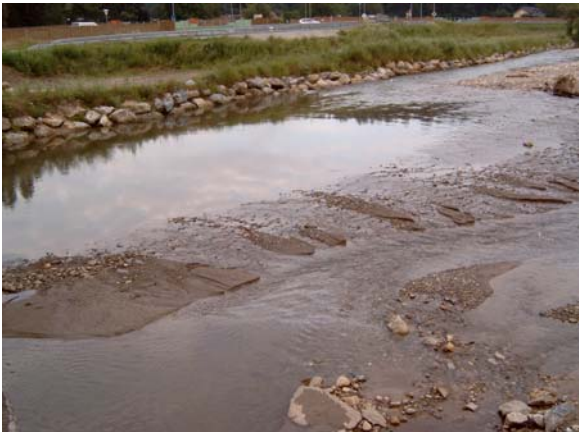
X			Diese Auflage konnte nur zum Teil erfüllt werden, da sich die Strömungsverhältnisse durch die Verlängerung des Mittelpfeilers prinzipiell verändert haben. Durch diese Verlängerung des Strömungshindernisses (Mittelpfeiler) bildete sich ein breiter Strömungsschatten. Dies wiederum bewirkte eine Ablagerung von Kies und in weiterer Folge bildete sich eine neue breite Schotterbank flussabwärts der Brücke. Die Tiefenverhältnisse unterhalb der Brücke im Bereich des rechten Bachufers entsprechen im Wesentlichen den ursprünglichen Verhältnissen. Es sind zwar zum Teil noch seichte Stellen vorhanden, prinzipiell kann aber davon ausgegangen werden, dass die ursprüngliche ökologische Funktion (Wintereinstellplatz vieler Fische) wieder hergestellt wurde und dynamische Prozesse (z.B. das nächste Hochwasserereignis) die derzeitige Situation verbessern.

Abb 6: Durch die Baustellentätigkeit bedingte Verlandungen flussabwärts der Brücke

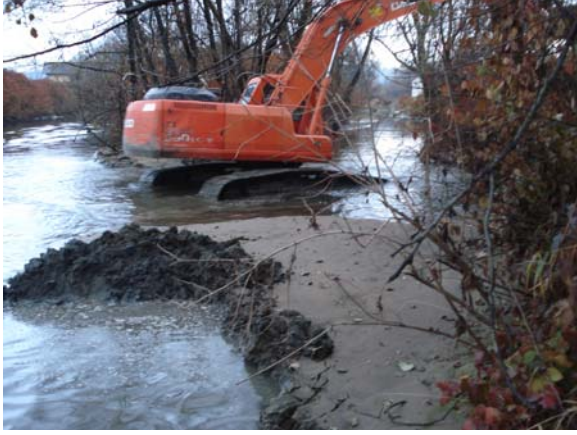
<p>Abb. 7: Entfernung der Sedimente, die während der Baustellentätigkeiten im Mündungsbereich des Altarms angelagert wurden.</p>				<p>Prinzipiell werden diese dynamischen Prozesse (Umlagerungen) im Flussraum aus ökologischer Sicht nicht als nachteilig angesehen. Damit allerdings die ursprünglichen Strömungsverhältnisse annähernd wieder hergestellt werden konnten, mussten alle Hindernisse (Rampen; Wasserbausteine, Anlandungen etc.), die während der Bauzeit in den Flussraum eingebracht wurden, abgesehen von bewusst eingebrachten Störsteinen, bzw. die sich während der Bauzeit gebildet haben (z.B. Anlandung vor dem Altarm,) wieder entfernt werden.</p>
<p>Die Behelfsbrücke ist gänzlich zu entfernen und der Bereich der Behelfsbrücke ist im Sinne des Bepflanzungsplanes zu rekultivieren.</p>	X			<p>Vereinbarungsgemäß wurde die Behelfsbrücke (Baileybrücke) demontiert, und die ausgebauten Teile abtransportiert. Der Abbau und der Abtransport erfolgten ohne Zwischenfall.</p>

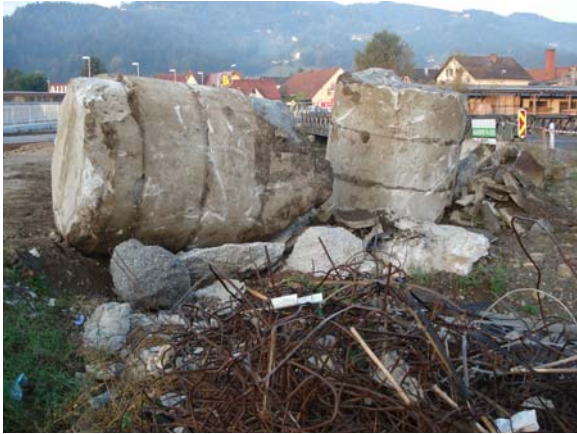
<p>Abb 8: Lagerung der Baurestmassen</p>	X			<p>Während der Bauzeit wurden Materialien unterschiedlicher Art (Beton, Asphalt; Schüttmaterial, Eisen etc.) ordnungsgemäß verfrachtet. Die ordnungsgemäße Deponierung der Materialien wurde durch die ökologische Bauaufsicht nicht kontrolliert.</p> <p>Abgesehen von den Baumaterialien wurden auf der gesamten Baustelle Abfälle vielfältiger Art (Plastik, Drähte; Dosen etc.) entsorgt. Seitens der ökologischen Bauaufsicht musste ständig darauf hingewiesen werden, dass diese Abfälle weder in den Flussraum gelangen dürfen noch im Zuge der Bautätigkeit eingegraben werden.</p> <p>Die generelle Ordnung auf der Baustelle war Anlass für mehrere Beanstandungen seitens der ökologischen Bauaufsicht. Vielfach wurden Fremdmaterialien (z.B. Eisen) oder Müll (z.B. Plastikflaschen) an der Wasserlinie liegen gelassen. Bei Schwallbetrieb könnten diese Materialien leicht in den Flussraum gelangen.</p> <p>Anfallendes Baumaterial (Beton, Asphalt,</p>

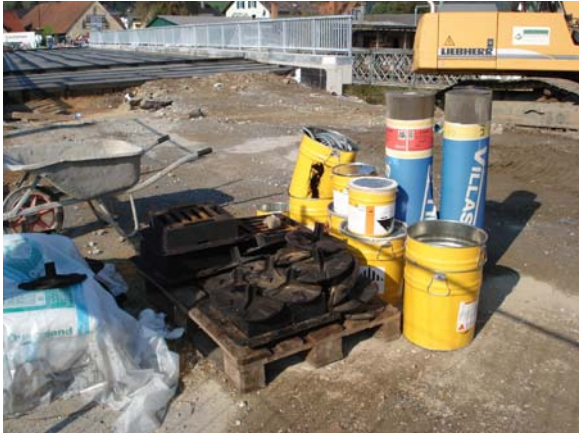
<p>Abb 9: Unsachgemäße Lagerung von Sonderabfällen</p>				<p>etc.) wurde oft sehr lange auf der Baustelle gut sichtbar und gut zugänglich zwischengelagert. Dies bewirkte, dass Fremdpersonen ebenfalls Materialien wie z.B. Eternitplatten oder Weihnachtsbäume auf dieser Baustelle entsorgt haben.</p> <p>Damit im Baustellenbereich keine weiteren wilden Deponien entstehen konnten, wurde, nach Beanstandung durch die ökologische Bauaufsicht, eine Absperrung, die ein Zufahren zur Abladestelle verhinderte, errichtet.</p>
<p>Eine ökologische Bauaufsicht ist für die gesamte Bauzeit zu bestellen</p>	X			<p>Während des gesamten Bauvorhabens wurden für die ökologische Bauaufsicht rund 83 Stunden aufgewendet.</p> <p>Der mehrmalige Wechsel der beauftragten Subunternehmer und der damit verbundene Austausch der Arbeiter kombiniert mit einer unzureichenden Kommunikation mit der Bauleitung hat es erforderlich gemacht, dass vor allem in der letzten Woche vor Bauende die ökologische Bauaufsicht praktisch ständig vor Ort anwesend sein musste.</p>
