**Ökologisches Vorprojekt**

**KW Gamsbach**

**Mai 2015**

**SchueTo-Austria**

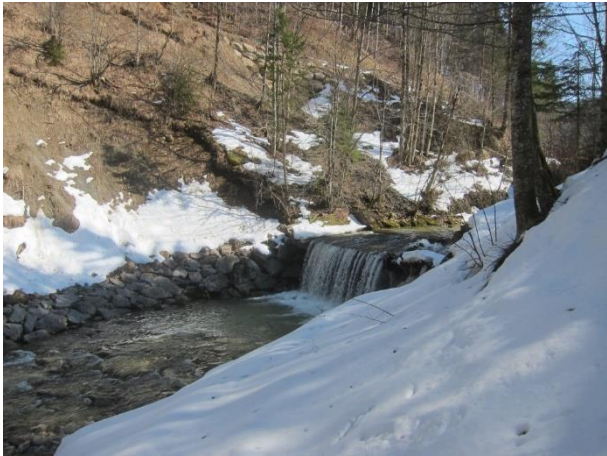
Eine Geschiebesperre als Sicherung der bestehenden Brücke am Beginn von Abschnitt 10 stellt eine massive anthropogene Beeinträchtigung dar. Das Fließgewässerkontinuum ist hier unterbrochen.

Abbildung 16: Querbauwerk des Flussbaus zur Sohlstabilisierung und Geschieberückhalt. Nicht passierbar für aquatische Lebewesen.

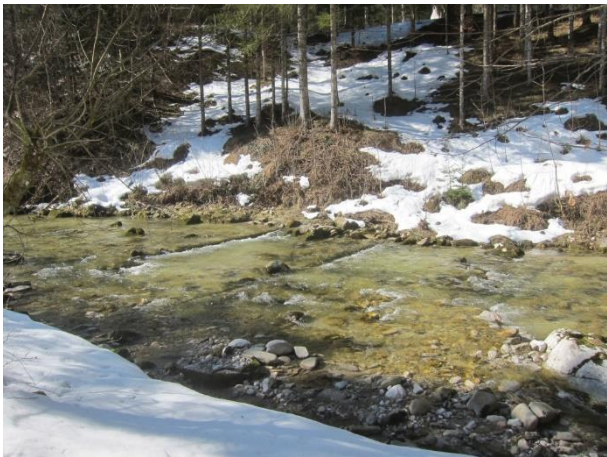
Abbildung 18: Passierbare Querverbauung mittels Holzstämmen stromauf der Brücke.

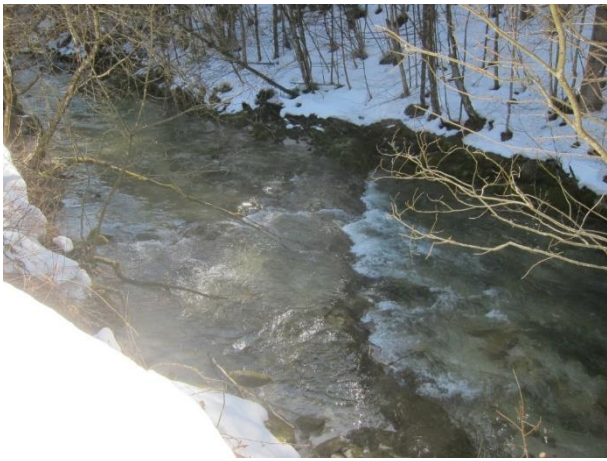
Abbildung 20: Steinsohlgurt passierbar in Abschnitt 10.

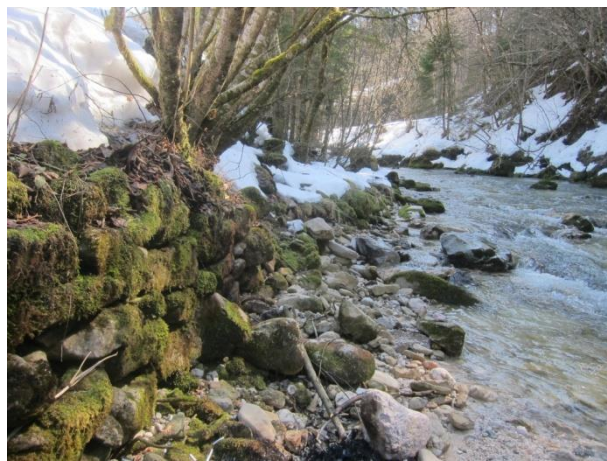
Ufersicherungsmaßnahmen in Form von Hartverbauungen sind nur im Bereich der Brücken vorhanden. Geringfügige Beeinflussungen durch alte Längsverbauungen in Form von Steinschlichtungen an der angrenzenden landwirtschaftlichen Fläche sind zu erwähnen.

Abbildung 22: Längsverbauung mittels Steinschichtungen an landwirtschaftliche Fläche grenzend.

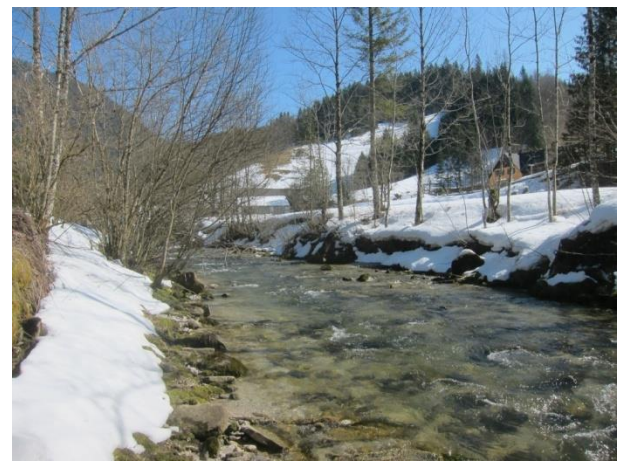
Ein beidseitig den natürlichen Gegebenheiten entsprechender, standortgerechter Uferbegleitsaum und somit standortgerechter Deckungsgrad der Beschattung ist im Mittelteil des Abschnittes gegeben. Im Bereich der Ortschaft ist der Ufergehölzbestand nur in einreihiger Ausprägung vorhanden.

Abbildung 23: Einreihiger Ufergehölzbestand im Bereich der Ortschaft.

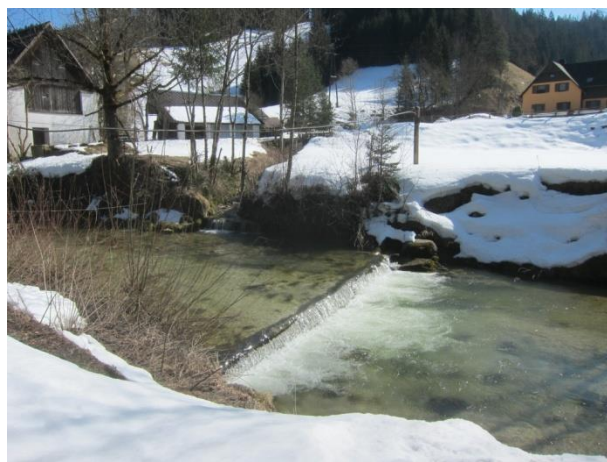
Abbildung 24: Querverbauung mit abgelösten Wasserstrahl, nicht passierbar.

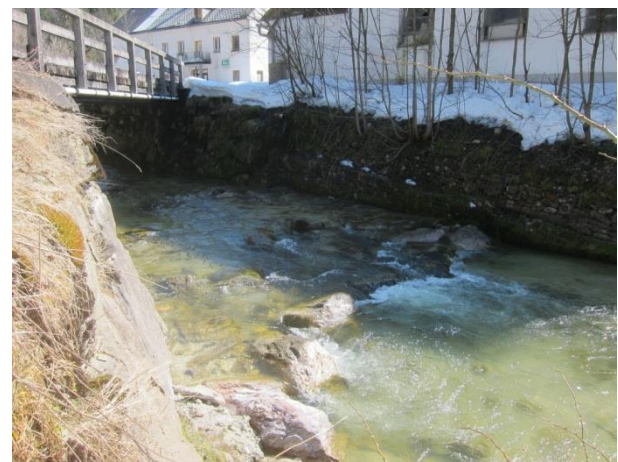
Abbildung 25: Sohlgurt aus Wasserbausteinen, passierbar. Ufermauern im Nahbereich der Brücke.

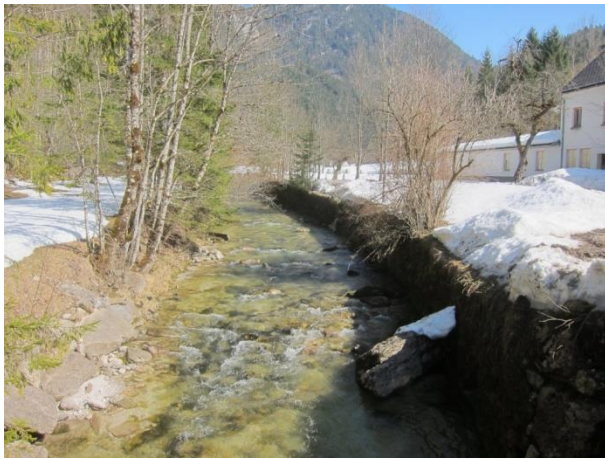
Anthropogen bedingte, erkennbare Strukturverarmung aufgrund der Verbauungsmaßnahmen an Ufern und Sohle (Absturzkette) sowie eine intensive Umlandnutzungen verursachen im Großteil des Abschnittes sichtbare Strukturverarmungen, wobei jedoch die Verbauungsmaßnahmen auch eine gewisse Strukturbildung erlauben bzw. selbst strukturgebend sind (z.B. grober Blockwurf). In unverbauten bzw. ungenutzten Bereichen bilden sich noch stellenweise natürliche, variable Strukturen aus.

Abbildung 26: Ufermauern sind in diesem Abschnitt orographisch links über den gesamten Abschnitt vorhanden.

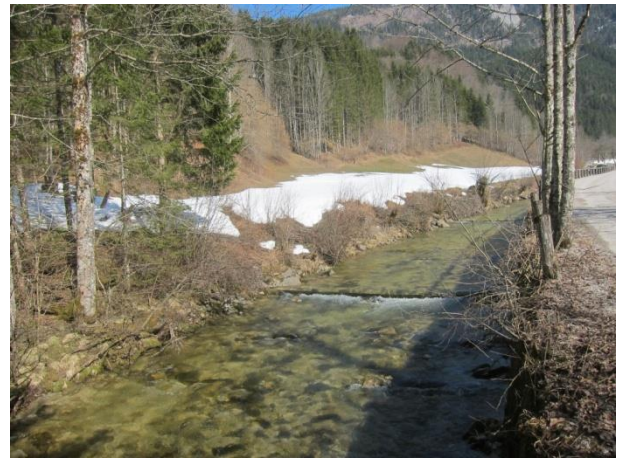
Abbildung 27: Querverbauung passierbar in Abschnitt 11

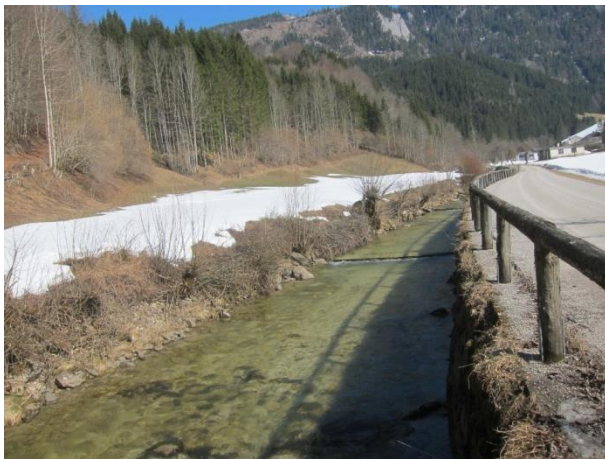
Abbildung 28: Quereinbauten zur Sohlstabilisierung

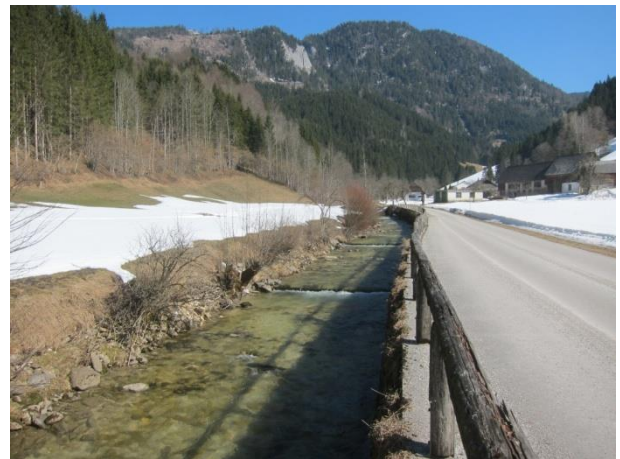
Der Uferbegleitgehölzbestand ist lückenhaft, nur vereinzelte Baumgruppen oder Einzelgehölze sind nur abschnittsweise vorhanden. Es ist kaum eine Beschattung des Gewässers gegeben.

Abbildung 29: Ufergehölz fehlend in Abschnitt 11, eine Beschattung des Gewässers ist hier nicht gegeben.

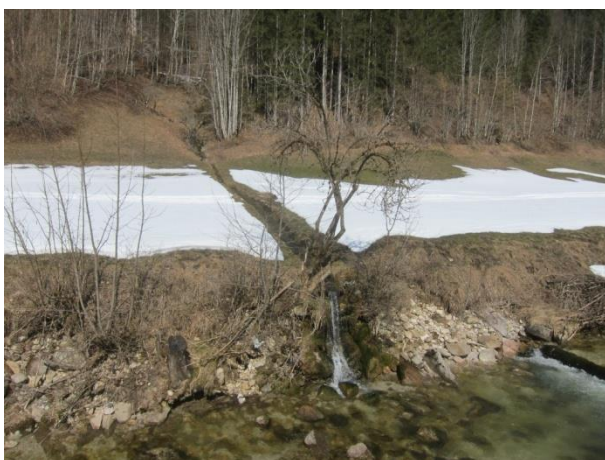
Abbildung 30: Entwässerungsgerinne orographisch rechts, Betonschalenausführung

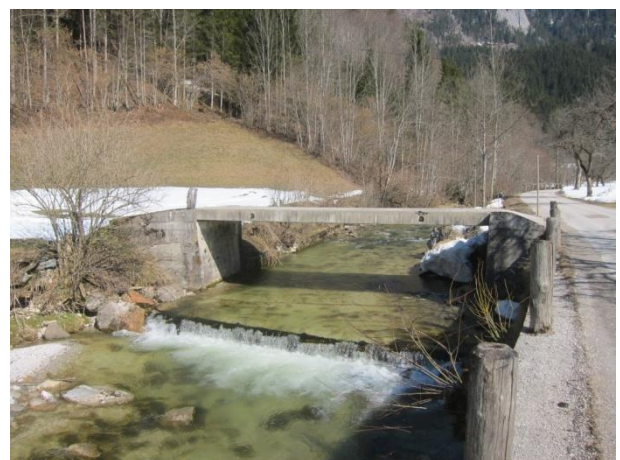
Abbildung 31: Querbauwerk nicht passierbar

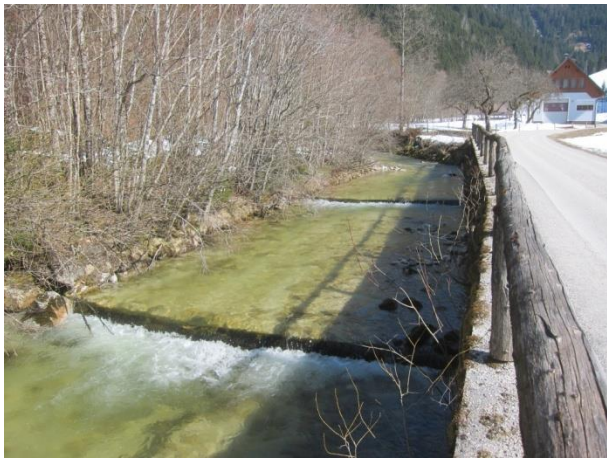
Abbildung 32: Sohlgurtkette über den gesamten Abschnitt 11.

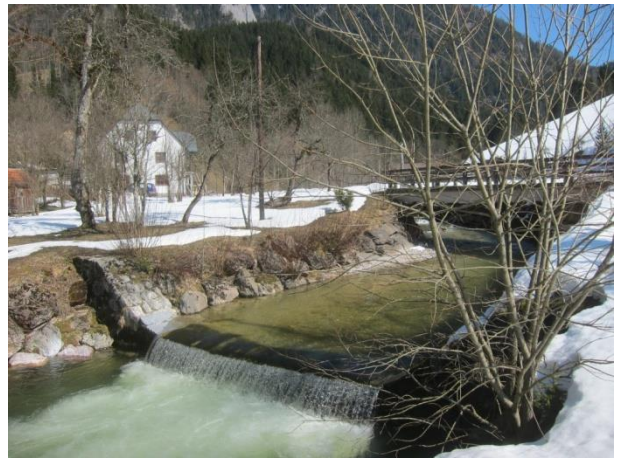
Abbildung 33: Geschiebesperre nicht passierbar.

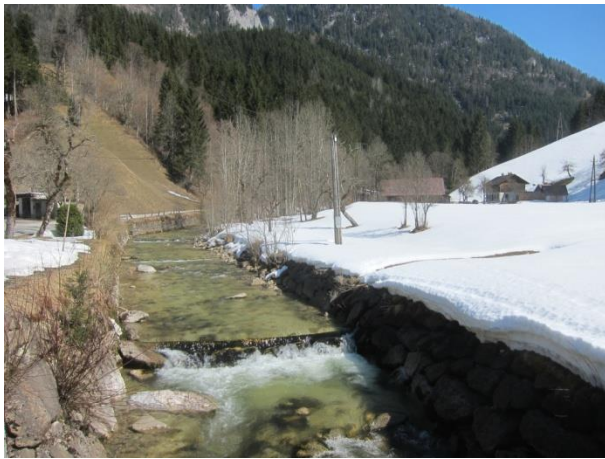
Abbildung 34: Ansicht Sohlgurtkette am Beginn des dritten Abschnittes, nicht passierbar.

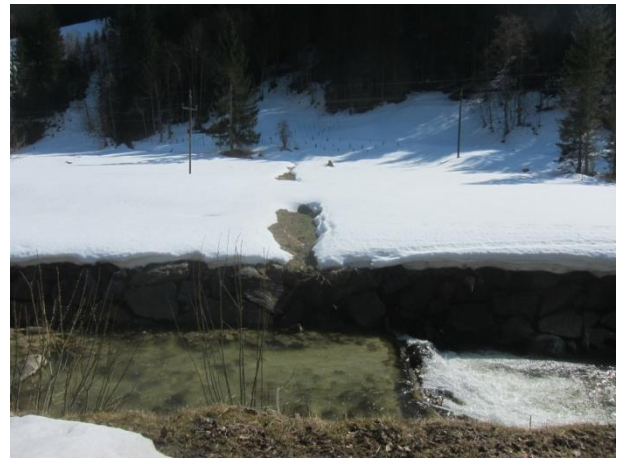
Abbildung 35: Fehlendes Ufergehölz und massive Uferlängsverbauungen am Beginn des dritten Abschnittes.

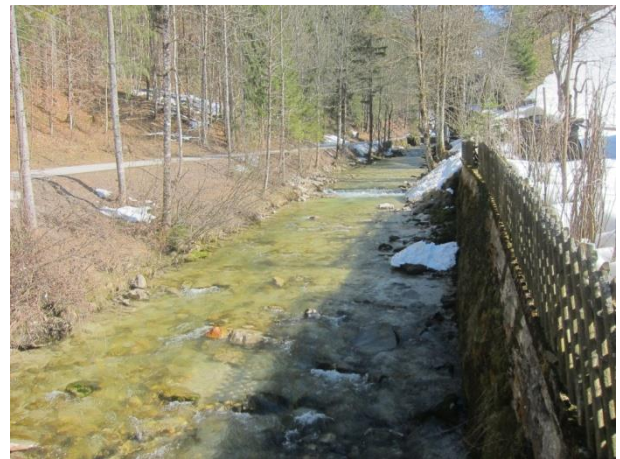
Abbildung 37: Längsverbauungen im Bereich der besiedelten Flächen.

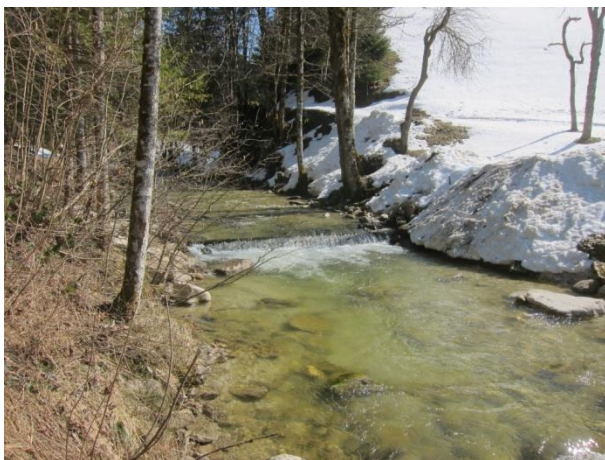
Abbildung 38: Sohlschwelle stromauf des Zubringers Sattelgraben.

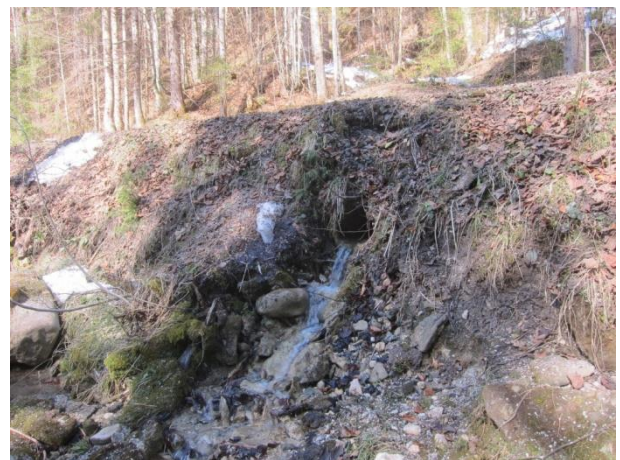
Abbildung 39: Eingeleitete Hangwässer mittels Betonverrohrung.

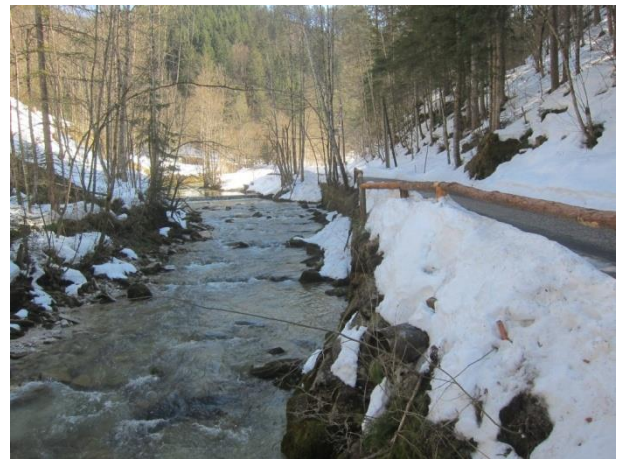
Aufgrund der im gesamten Abschnitt gewässernahe verlaufenden Begleitstraße ist keine variable und natürliche Laufentwicklung des Gamsbaches möglich.

Abbildung 43: Längsverbauungen im Nahbereich der Begleitstraße erlauben keine natürliche Laufentwicklung in diesem Abschnitt.

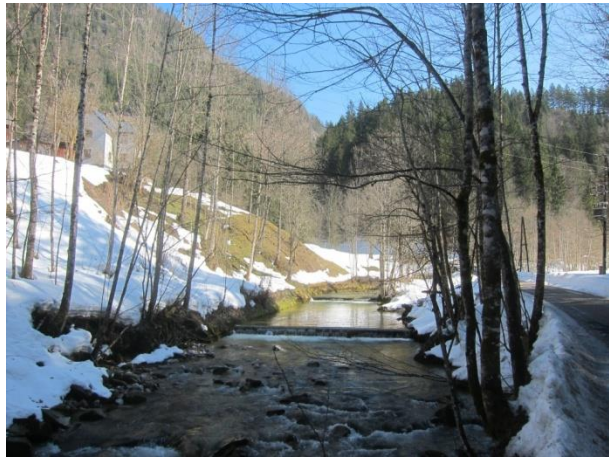
Abbildung 44: Querverbauungen im Bereich vor der Brücke Zubringer Abelgraben.

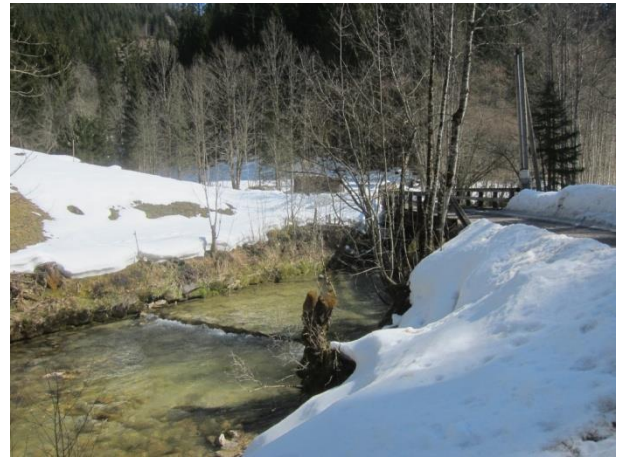
Abbildung 45: Sohlgurt im Bereich Zubringer Abelgraben.

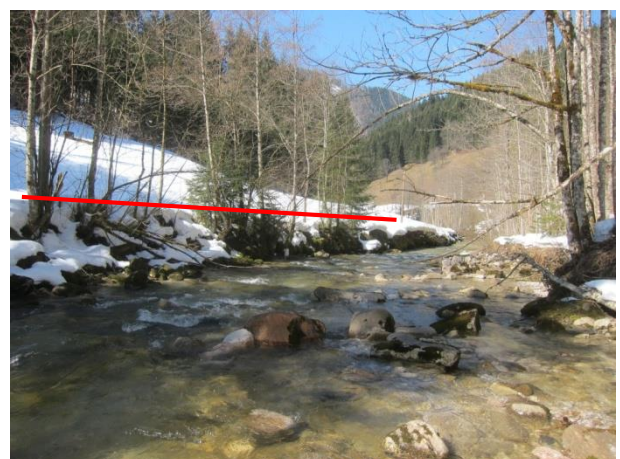
Abbildung 47: Stromauf des Zubringers Ablgraben wird das Gewässerumland noch durch landwirtschaftliche Nutzflächen und die Begleitstraße (rote Linie) geprägt. Eine variable Uferdynamik ist hier nicht gegeben.

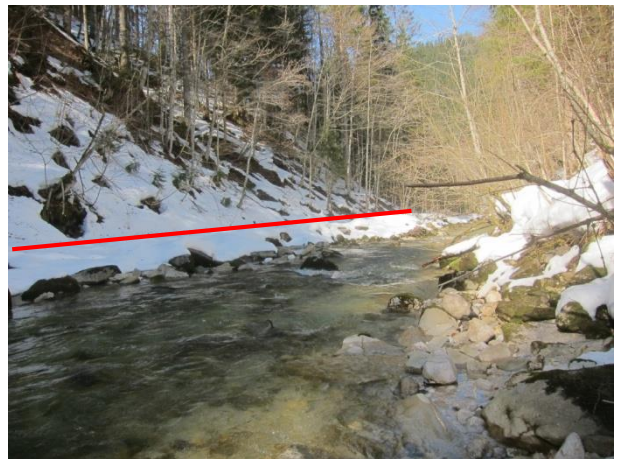
Abbildung 51: Die Variabilität des Substrates entspricht dem Gewässertyp. Forststraße orografisch linksseitig vorhanden (rote Linie), beeinträchtigte Uferbegleitsaumvegetation.

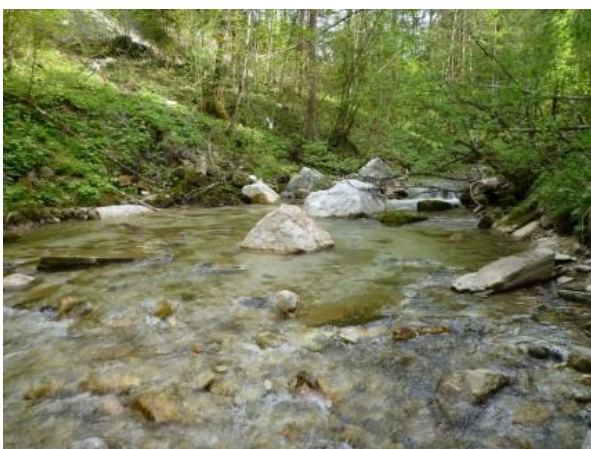
Abbildung 57: Zerstörte Grobsteinschichtung, Angabe WLV

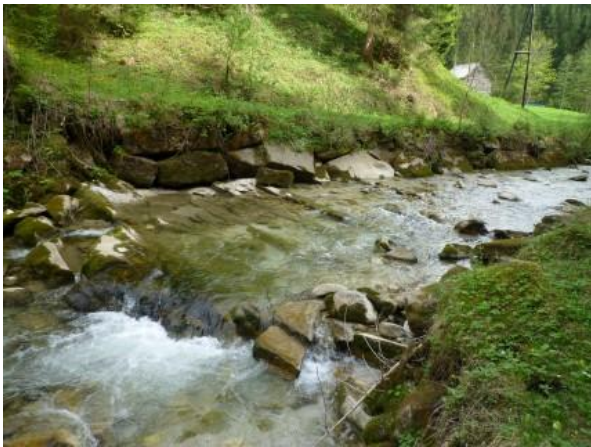
Die Uferdynamik im Abschnitt 15 ist im Bereich der Jägermühle durch vorhandene massive Steinschlichtungen orografisch rechtsseitig eingeschränkt. Die Sohldynamik ist in diesem Bereich partiell durch Sohlsicherungen eingeschränkt. Bis zum Bereich der Jägermühle kann die Sohldynamik als sehr gut bezeichnet werden. Laufentwicklung, Substratzusammensetzung und Strukturen im Bachbett sind natürlichen Zustandes.

Abbildung 58: Grobsteinschichtung zur Ufersicherung im Bereich der Jägeralm.

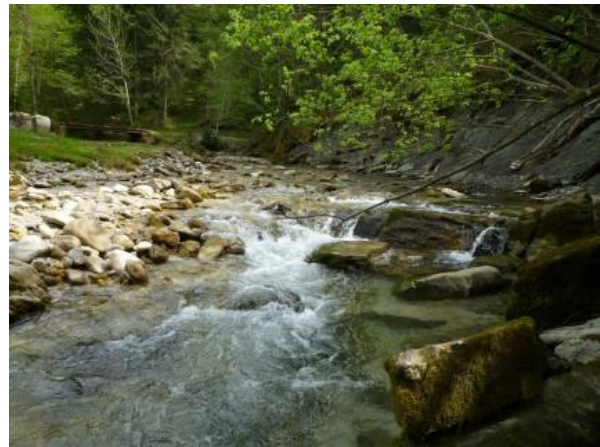
Die Uferbegleitvegetation ist im Bereich der Jägermühle und angrenzenden landwirtschaftlichen Flächen orografisch rechtsseitig fehlend.

Abbildung 59: Ansicht Gamsbach im Bereich der Jägeralm, Uferbegleitvegetation orografisch rechtsseitig fehlend.

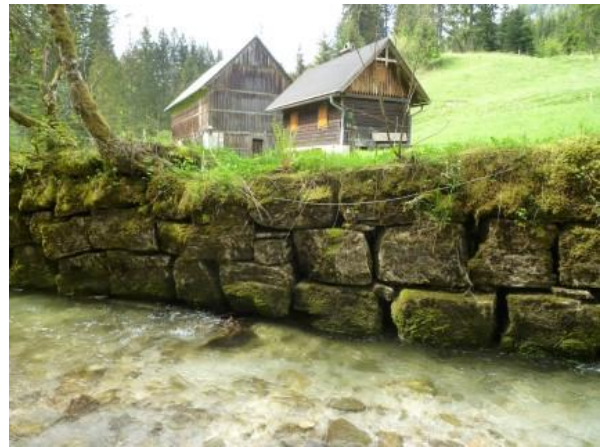
Die Uferdynamik im Abschnitt 16 ist durch vorhandene Hartverbauungen im Bereich der Jägeralm und einem Brückenbauwerk eingeschränkt. Eine Strukturverarmung der Sohle mit Sandablagerungen ist in diesem Bereich erkennbar. Im Bereich des Brückenbauwerkes sind Reste einer Schußtafel vorhanden. Die Gesamtdynamik der Sohle wird allerdings nicht wesentlich eingeschränkt. Es sind variable Sohlstrukturen vorhanden. Durch Umlandnutzung im Bereich der Jägeralm ist die Uferbegleitvegetation teilweise einseitig fehlend bzw. lückig vorhanden. Stromauf der Jägeralm können sich natürliche Gewässerstrukturen im Gamsbach ausbilden.

Abbildung 62: Detailsicht Hartverbauungen (Zyklopenmauerwerk) des orografisch rechten Ufers im Bereich der Jägeralm.

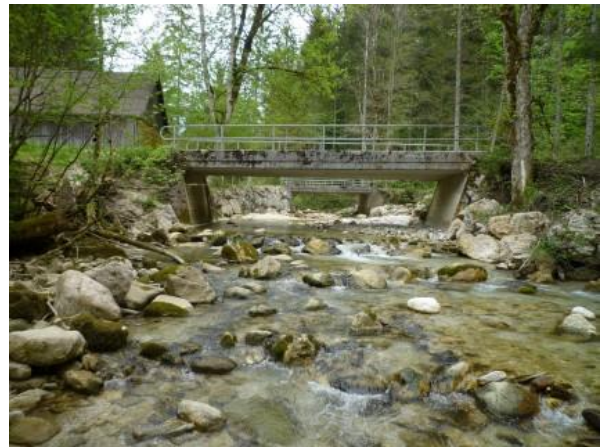
Abbildung 70: Brückenbauwerk mit beidseitigen Ufersicherungen

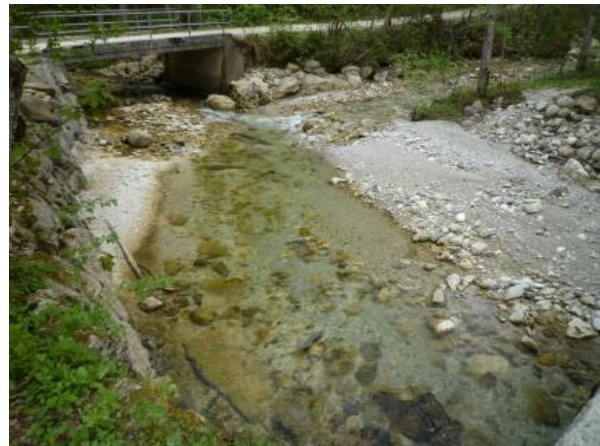
Abbildung 72: Strukturverarmung zwischen den Brückenbauwerken aufgrund von Ansandung

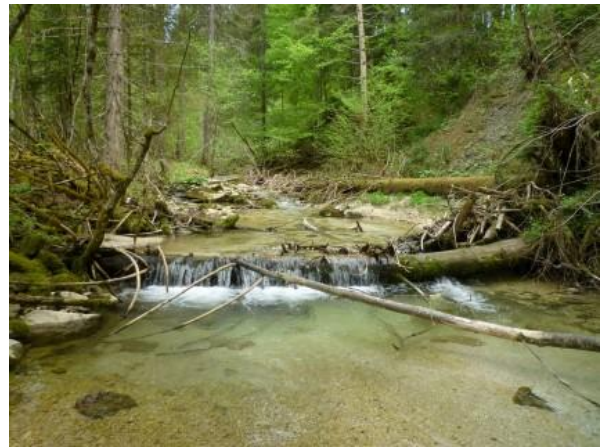
Abbildung 74: Natürliche Gefällestufe; Uferbegleitvegetation orografisch rechtsseitig fehlend
