Dipl.-Ing. Anton Philipp Revertera
Bahnhofstraße 21
8811 Scheifling

Amt der Steiermärkischen Landesregierung
Abteilung 13 – Umwelt und Raumordnung
E-Mail: abteilung13@stmk.gv.at

Scheifling, 15.04.2015

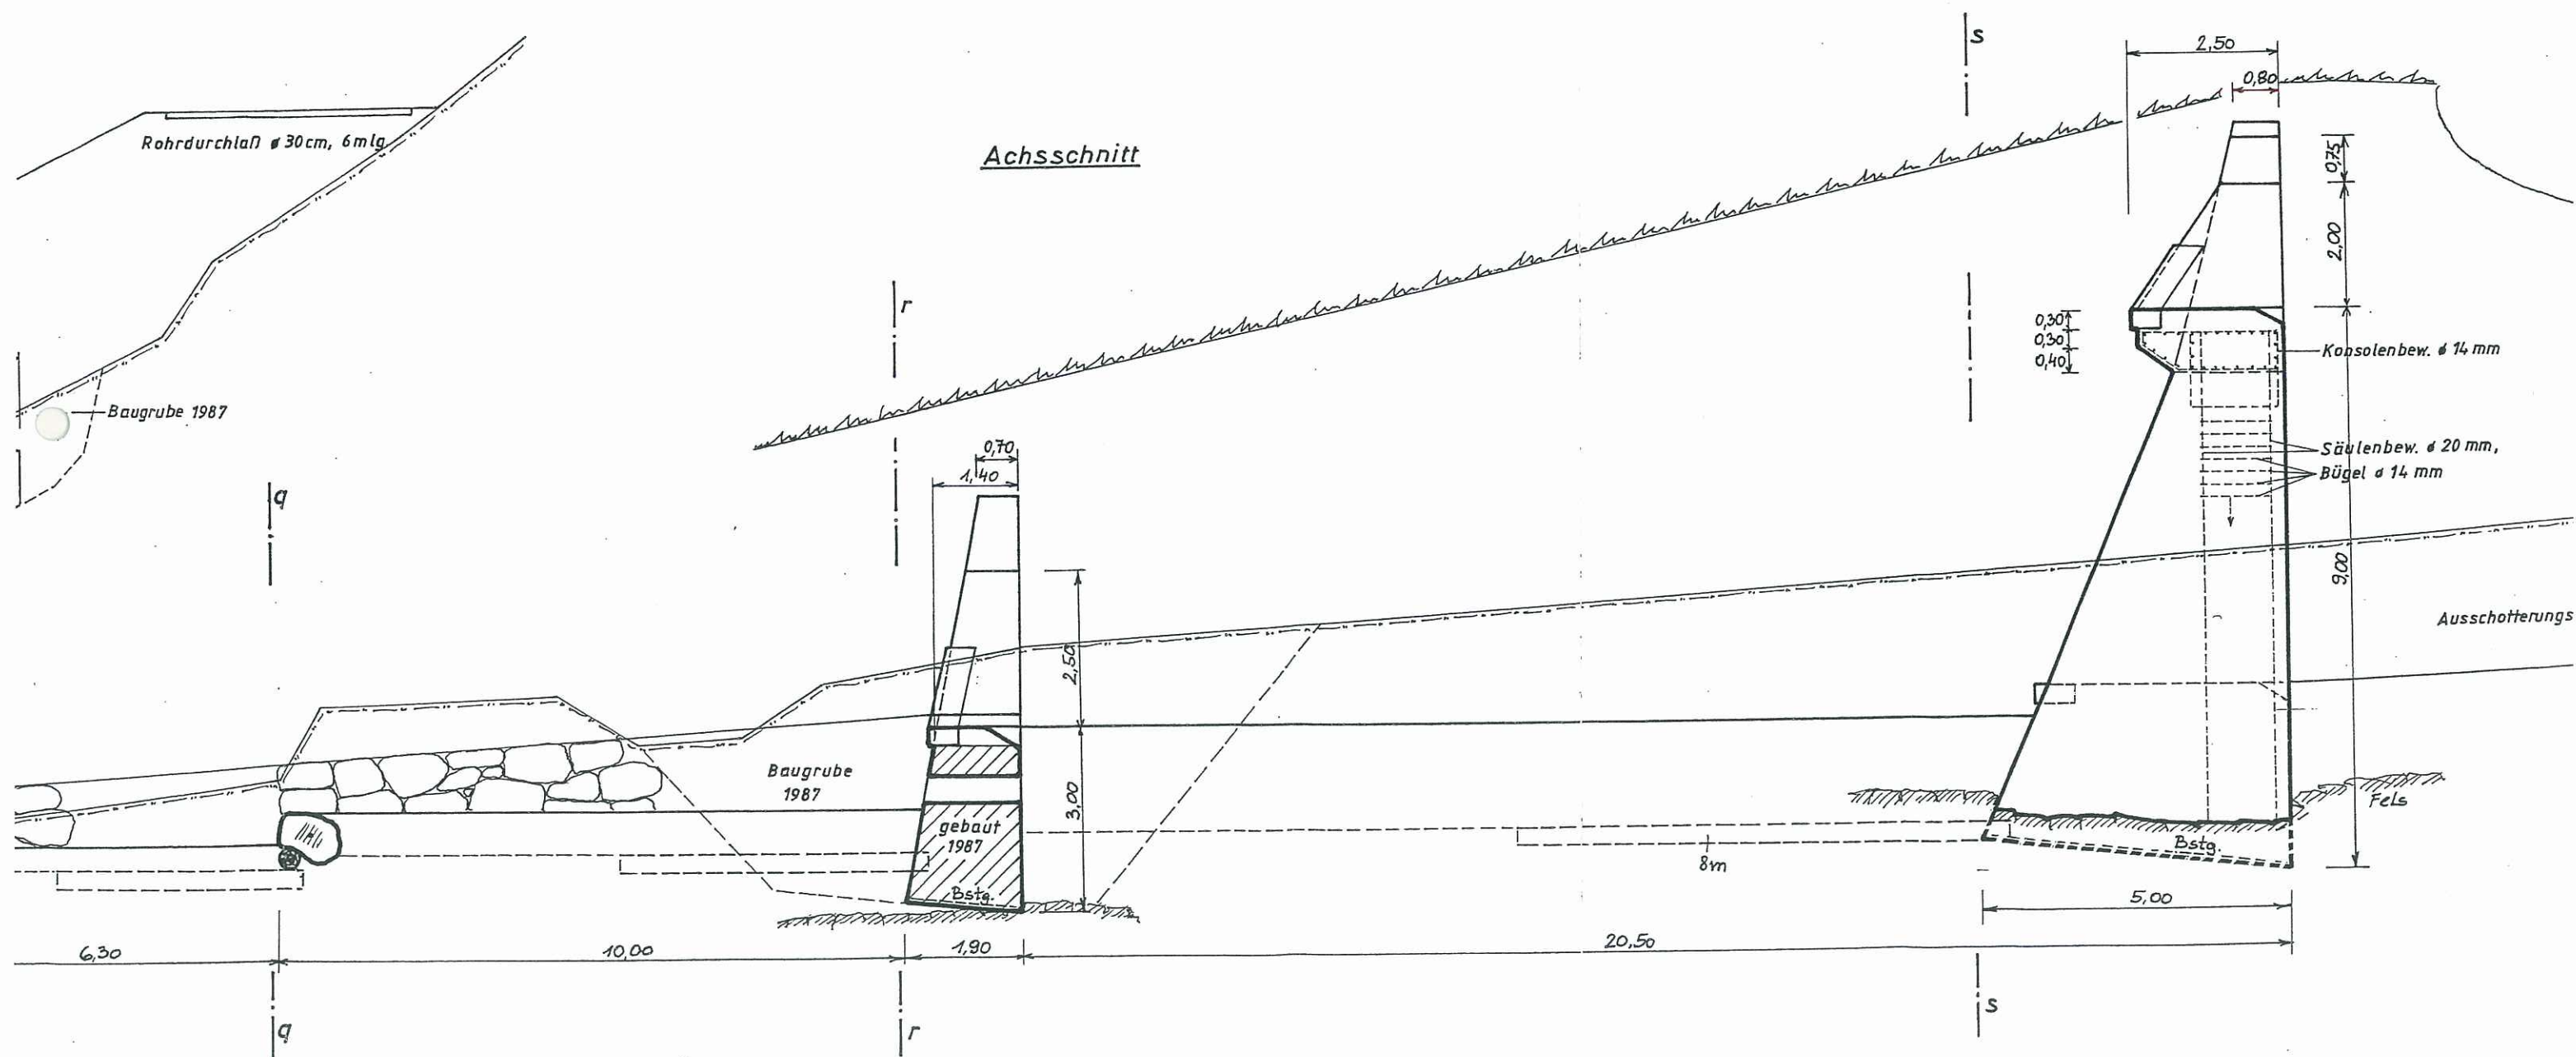
Quelle: WLV
Datum: 22.10.2014

von km:	bis km:	Beschreibung:	siehe Anlage:
6,00	-	Wasserfassung Wasserkraftwerk Auer	
6,08	6,20	Geschiebesperre der WLW mit Verlandungsraum	1 – Pläne der Geschiebesperre der WLW (Quelle: WLW)
6,45		Brücke 1 – Sohlsicherung mit Absturz	2 – Foto (Quelle: Revertera)
6,48		Örtliche Bachprofilierungen und -räumungen der WLW	3 – Lageplan der von der WLW durchgeführten Bachprofilierungen (Quelle: WLW)
6,90		Absicherung eines Uferanrisses von der WLW	4 – Foto (Quelle: WLW)
7,15		Brücke 2 – Sohlsicherung mit Absturz	5 – Foto (Quelle: Revertera)
8,00		Brücke 3 – Sohlsicherung mit Absturz	6 – Foto (Quelle: Revertera)
8,40		Furt	7 – Foto (Quelle: Revertera)
8,95		Brücke 4 – Sohlsicherung mit Absturz	8 – Foto (Quelle: Revertera)
9,22		Krafthaus	9 – Foto (Quelle: Revertera)
9,49		Wasserfassung	10 – Foto (Quelle: Revertera)
9,78		Brücke 5 – Sohlsicherung mit Absturz	11 – Foto (Quelle: Revertera)
6,48	9,78	Im Bereich des Forstweges wurde der Bach an mehreren Stellen mit Längsverbauungen aus Wasserbausteinen und Dammschüttungen gesichert

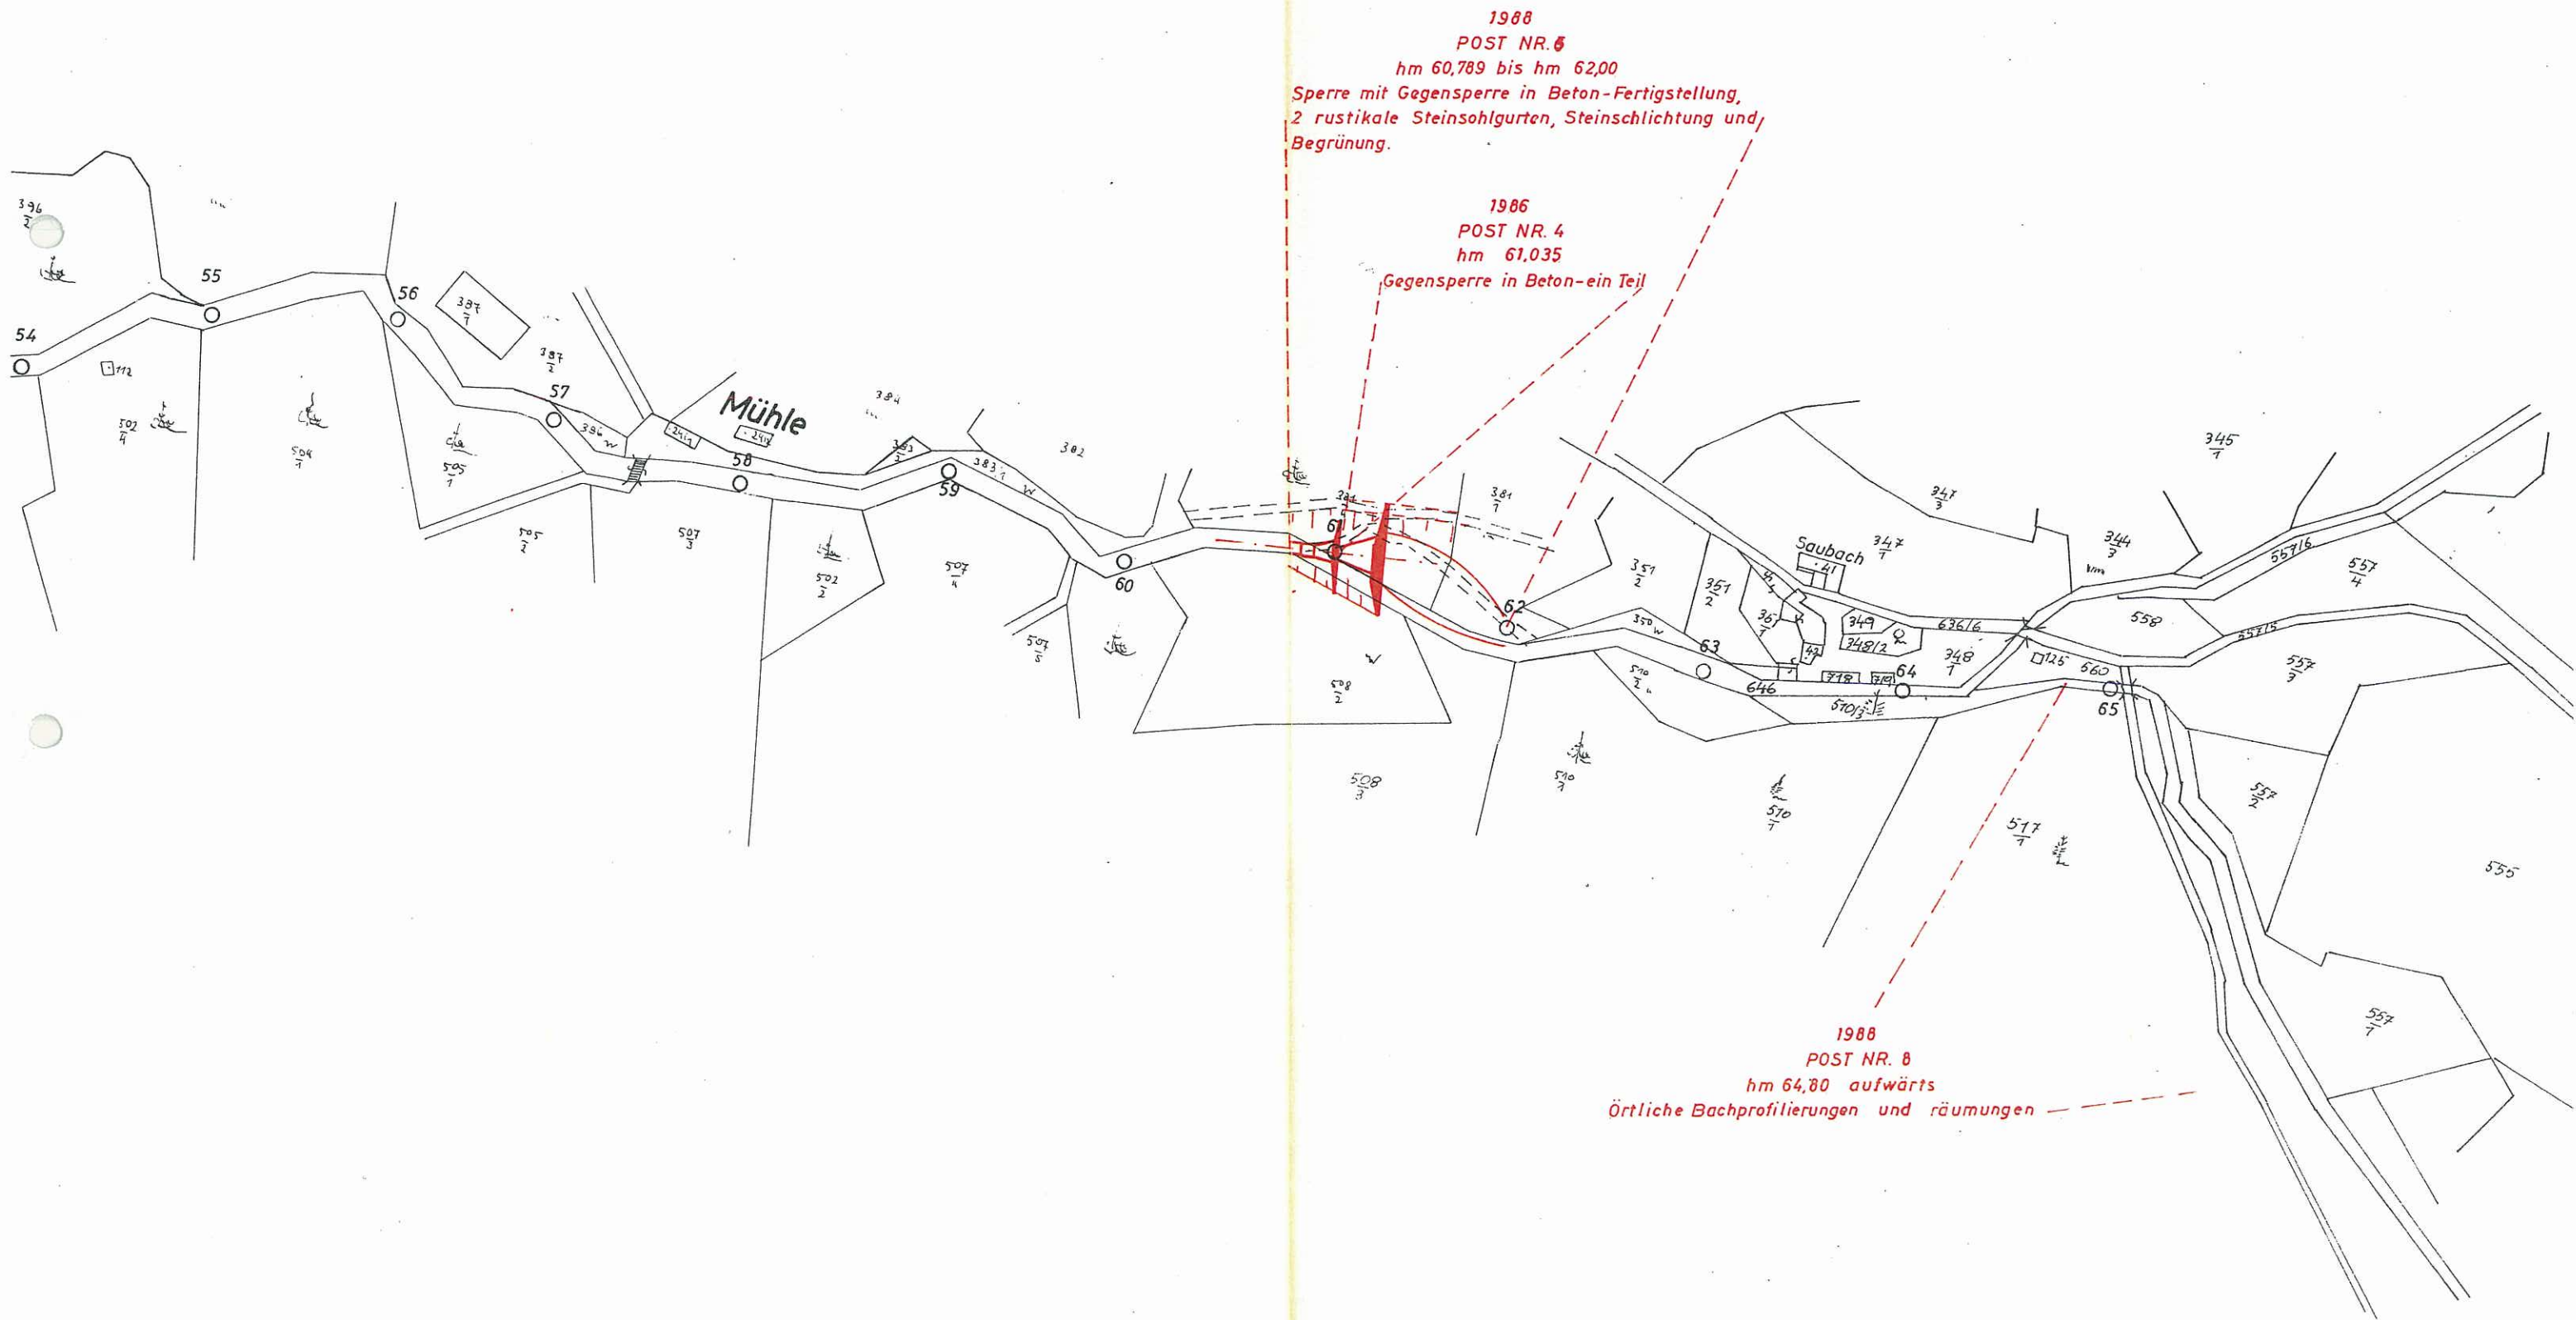
Quelle: WLK
Datum: 22.10.2014

1988
POST NR. 6
hm 60,789 bis hm 62,00
Sperre mit Gegensperre in Beton-Fertigstellung,
2 rustikale Steinsohlgersten, Steinschichtung und
Begrünung.

1986
POST NR. 4
hm 61,035
Gegensperre in Beton-ein Teil

1988
POST NR. 8
hm 64,80 aufwärts
Örtliche Bachprofilierungen und räumungen
