## Beobachtungen im Winter

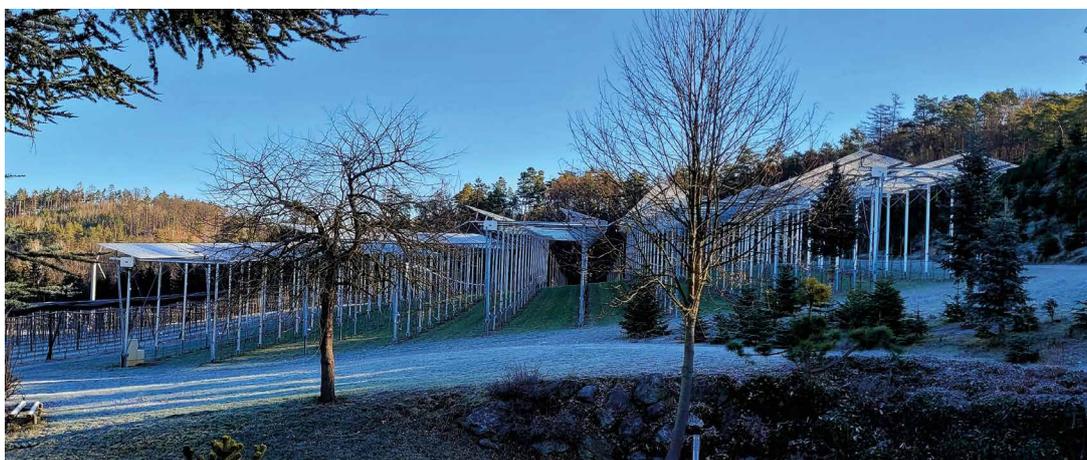
Foto 1: Unter der Agri-PV kam es in klaren Winternächten zu keiner Raureifbildung.

In den Agri-Photovoltaik-Quartieren brachten uns spezielle winterliche Wettersituationen neue Erkenntnisse über den Carport-Effekt. In der zweiten Februarwoche gab es eine Folge von klaren Nächten, in denen die Lufttemperaturen bis zu minus 9 Grad Celsius abgefallen sind. Am Morgen nach diesen Nächten gab es häufig Raureifbildung. Dabei ist aufgefallen, dass in den Agri-PV-Quartieren der Mulchrasen grün geblieben ist – und zwar deutlich abgegrenzt (siehe Foto 1).

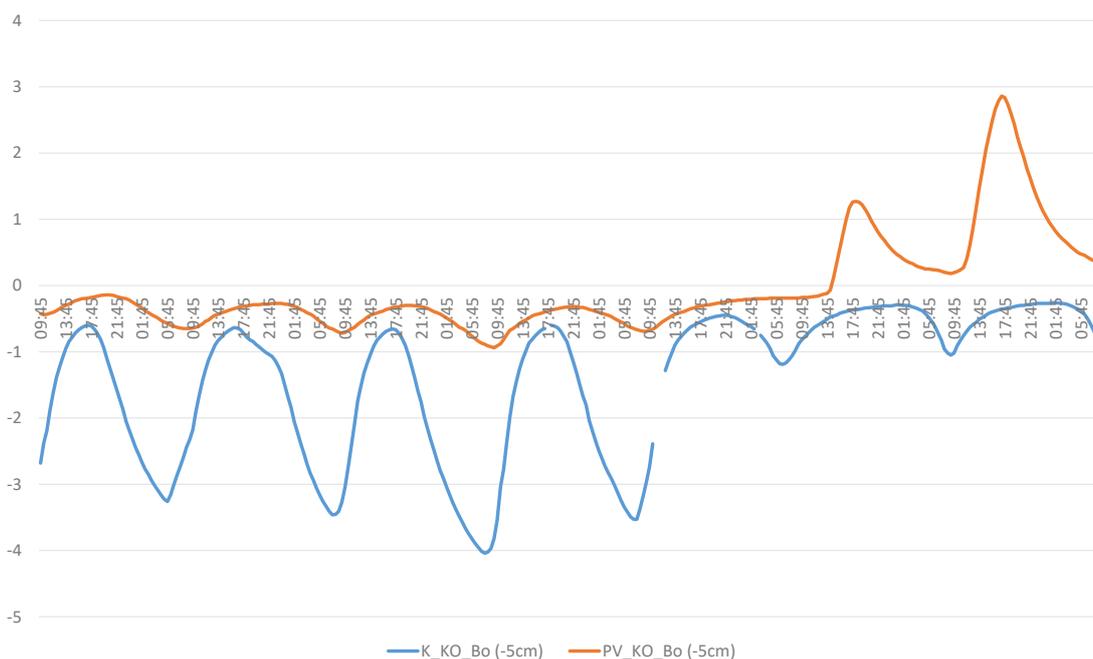
Grafik 1: Verlauf der Bodentemperatur in fünf Zentimeter Tiefe - Kontrolle/Agri\_PV

Um diesen Umstand abklären zu können, haben wir die Temperaturaufzeichnungen ausgewertet. Und siehe da, die Bodentempersensoren in fünf Zentimeter Tiefe haben diese Beobachtungen nachgezeichnet und erklärt (Grafik 1). Während in der Kontrollfläche in den klaren Nächten die Bodentemperatur in fünf Zentimeter Tiefe auf minus 3 bis minus 4 Grad Celsius abgefallen ist, pendelte sie unter der Agri-PV nur zwischen minus 0,5 und minus ein Grad Celsius.

Der Tempuraustausch mit der Atmosphäre - der in diesen Nächten durch kein Wölkchen behindert wurde - erfolgte im ersten Fall mit dem Boden, im zweiten Fall mit den PV-Paneelen. Dieser Temperaturgewinn ist nicht nur vorteilhaft, denn im Agri-PV-Quartier hat der Austrieb bei der Marille früher begonnen, als in der Kontrollparzelle (VOEN-Folienüberdachung). Allerdings ist ein Carport-Effekt auch bei Spätfrösten zu erwarten, dessen Wirkung in den nächsten Jahren aber noch zu bewerten sein wird.

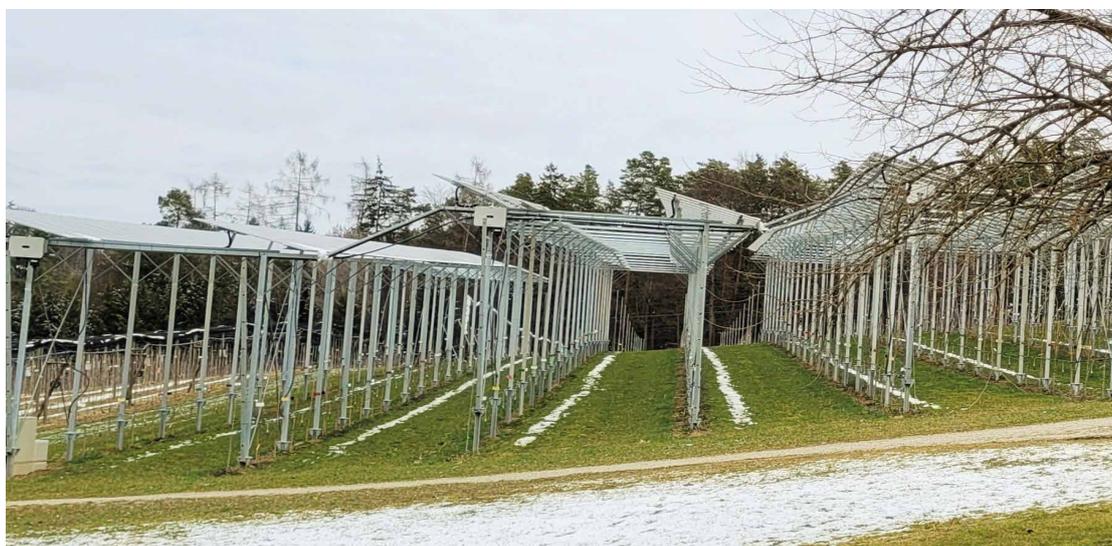
Foto 2: Der Traufen-Punkt wurde durch den abgefahrenen Schnee als Linie sichtbar.

Ein leichter Schneefall Ende Februar hat auch den Traufen-Punkt der Agri-PV für Niederschläge sichtbar gemacht.

Das Foto 2 zeigt die Linie genau, von wo die Niederschläge hangabwärts zum Pflanzstreifen fließen müssen. Rückblickend hat im Jahr 2022 hat die Wasserversorgung der Bäume so gut funktioniert, dass keine Zusatzbewässerungsmaßnahmen notwendig wurden.
