Anhang 1 und 2 – Beispiele aus der Praxis

UMWELTANWÄLTIN
MMAG. UTE PÖLLINGER

Anhang 1 – Beispiele aus der Praxis ohne ökologische Bauaufsicht

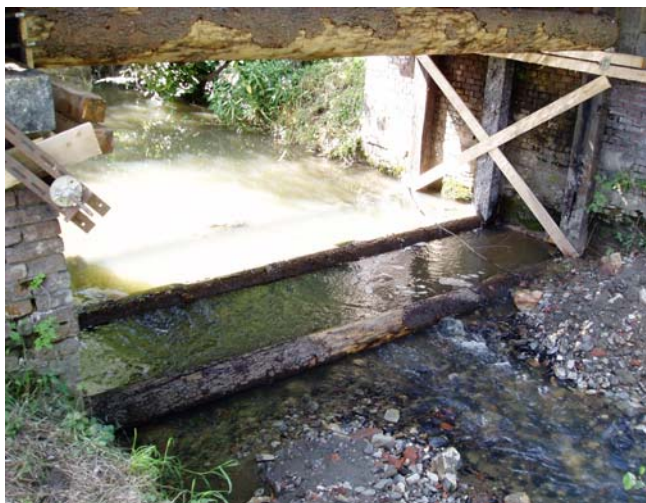
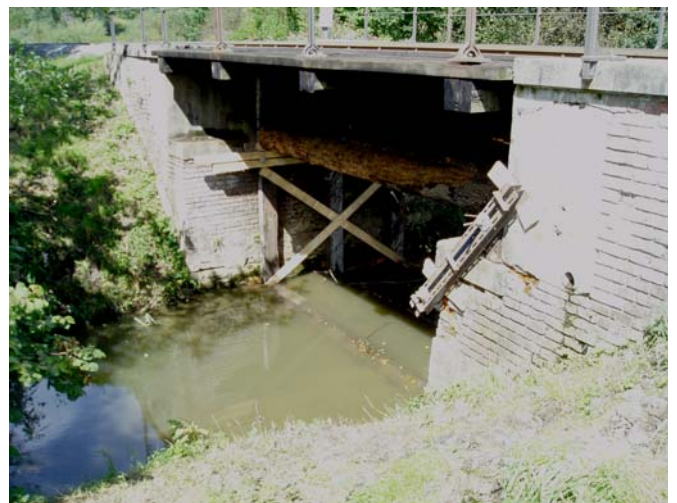
Aufgabenstellung: Aufgrund des schlechten Erhaltungszustandes der Fundamente (aus dem Jahr 1873) einer einfeldrigen Stahlträgerbrücke mussten vor der Erneuerung der Brücke Bestandsicherungen (Holzunterbau; siehe Abbildung 1 und 2) durchgeführt werden. Ein Neubau der Brücke war aus sicherheitstechnischen Gründen unerlässlich (siehe Abbildung 1 und 2). Auf freiwilliger Basis wurde im Auftrag der Konsensinhaber eine ökologische Bauaufsicht eingesetzt.

Abb. 1 u. 2: ursprüngliches bereits bestandgesichertes Brückenbauwerk

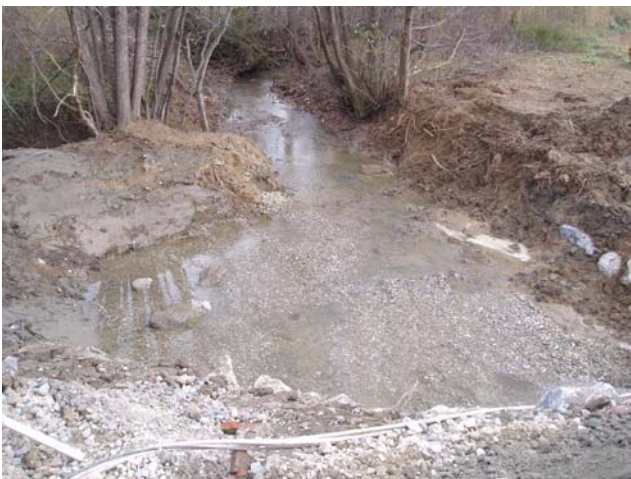
- Uferaufweitungen u.a. im Bereich der gefällten Eiche und dadurch Schaffung einer strukturierten Uferlinie (Abbildung 3 und 4).
- Verflachung der lehmigen Abbruchufer (Abbildung 3).

Abb. 3: Abflachung der Ufer und Aufweitung des Gewässers während der Bauphase

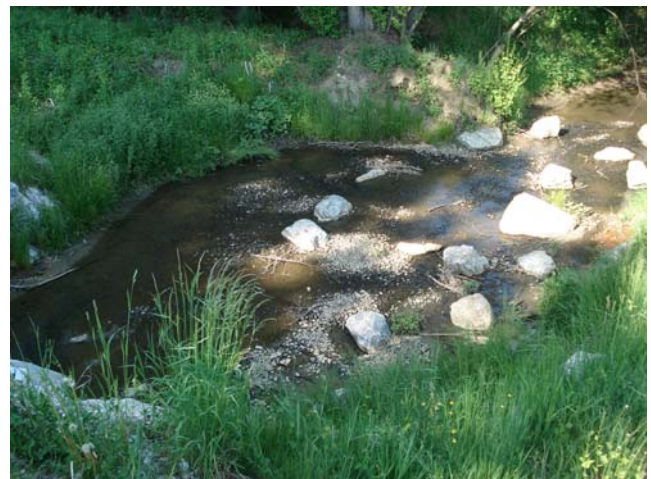
Abb. 4: Bachaufweitung und Abflachung der Uferböschung ca. ein Jahr nach Bauende

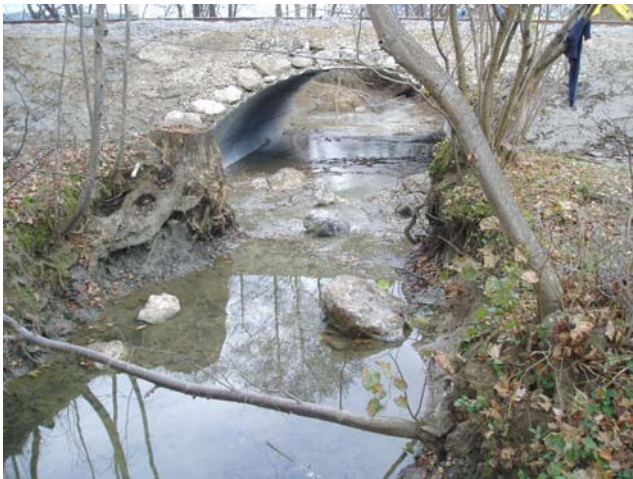
- Einbringen von Totholz, das besonders in kleinen Gewässern ein maßgeblicher Strukturfaktor ist und Wiedereinsetzen der fachgerecht zwischengelagerten Wurzelstöcke (siehe Abbildung 5 und 8).

Abb. 5 Erhaltung von Totholzstrukturen (Wurzelstock) als natürliche Ufersicherung und wichtiges Strukturelement (Aufnahme nach Bauende)

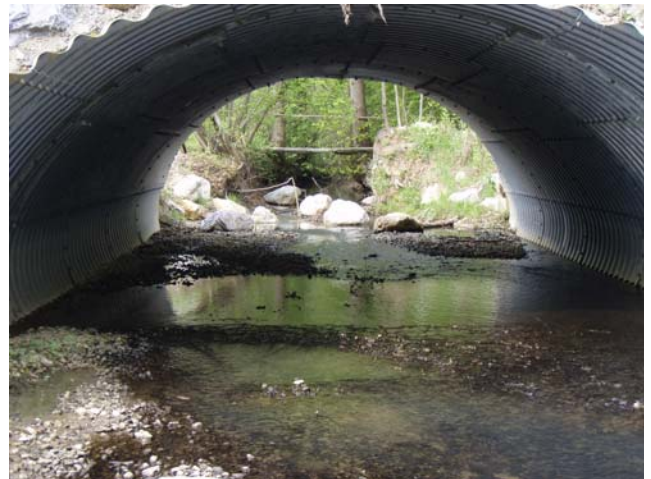
Abb. 6 Sohlüberdeckung mit natürlichem Flussskies

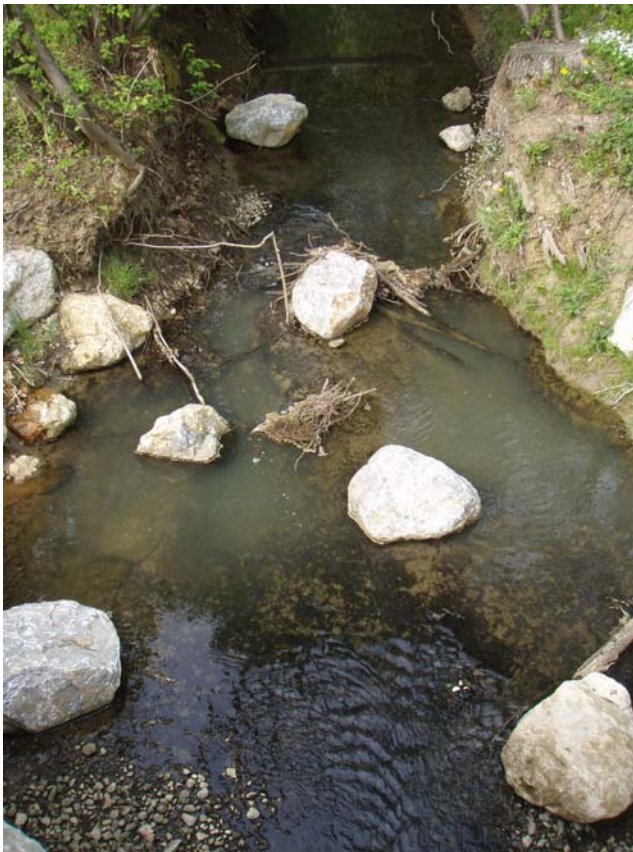
- Einbringen von Struktursteinen zur Belebung des Strömungsbildes und Schaffung von Tiefenvarianzen (Abbildung 4,5,7 und 8).
- Je ein Sohlgurt oberhalb und unterhalb des Durchlasses wurden kurvig versetzt mit einer definierten Niederwasserrinne ausgeführt.

Abb. 7 strukturierte Uferlinien (Aufweitungen, Einengungen), Störsteine zur Dynamisierung des Strömungsbildes nach Bauende

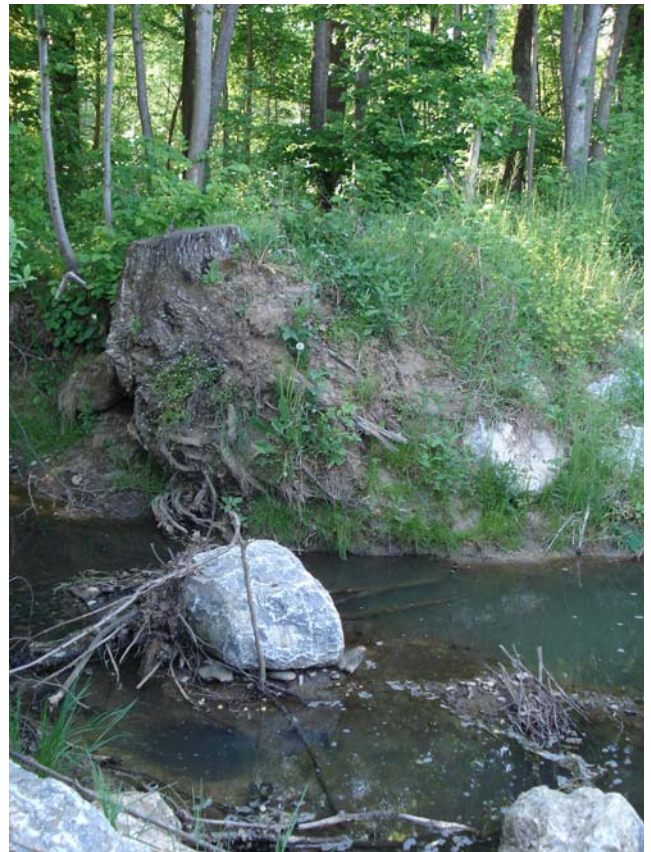
Abb.8 Totholzstrukturen und differenzierte Tiefenvarianzen ca. ein Jahr nach Bauende

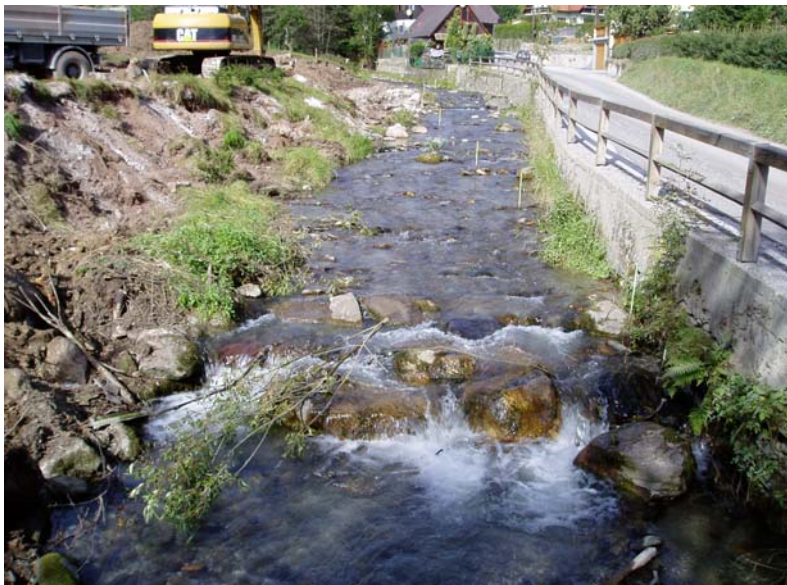
Aufgabenstellung: Im Zuge einer straßenbaulichen Verbesserungsmaßnahme musste die bestehende Straße verbreitert werden. Da das linke Bachufer in diesem Bereich den Straßenrand bildet, musste auch der Bach abrücken. (Abbildung 1) Im Bescheid wurden dem Projekt eine wasserrechtliche und eine naturschutzrechtliche Bewilligung bei Erfüllung festgelegter Auflagen und Bedingungen erteilt. Unter anderem war, laut naturschutzrechtlichem Bescheid, eine ökologische Bauaufsicht zur Überprüfung und Einhaltung der plan- und beschreibungsgemäßen Durchführung der festgelegten Auflagen, zu bestellen.

Abb. 1: ursprünglicher Gewässerabschnitt kurz nach Baubeginn

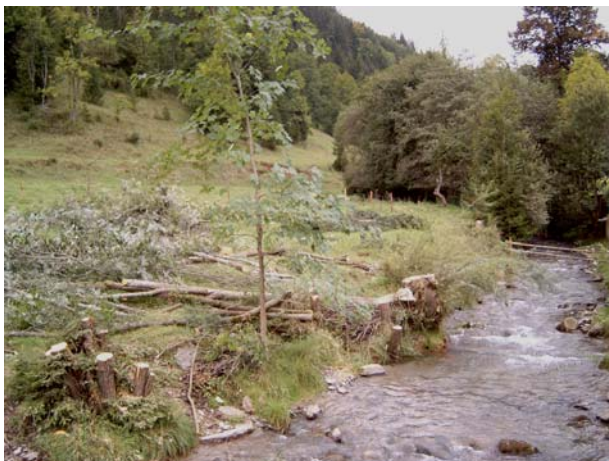
Abgesehen von dem „am Stock setzen“ der Uferbegleitvegetation wurden zwei kleine Apfelbäume ausgegraben und sofort versetzt.

Abb. 1: Abgestockte Uferbegleitgehölze

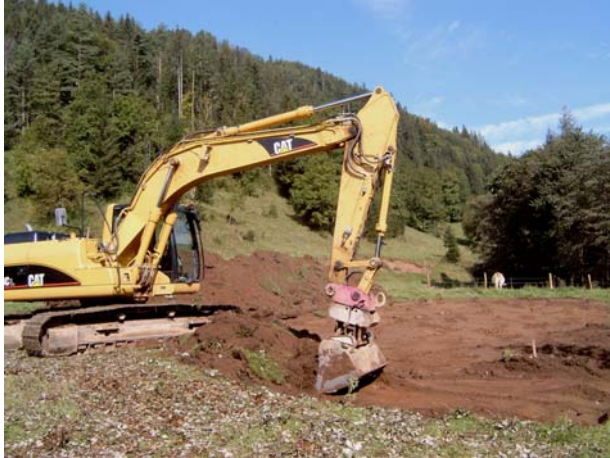
Abb. 2: Entfernung des Oberbodens

Im Bereich des neuen Bachbettes wurde der Oberboden entfernt. Der abgetragene Oberboden wurde in mehreren niederen Mieten westlich der Baustelle auf der angrenzenden Wiesenfläche zwischengelagert. Er wurde nach Beendigung des Bauvorhabens wieder aufgebracht.

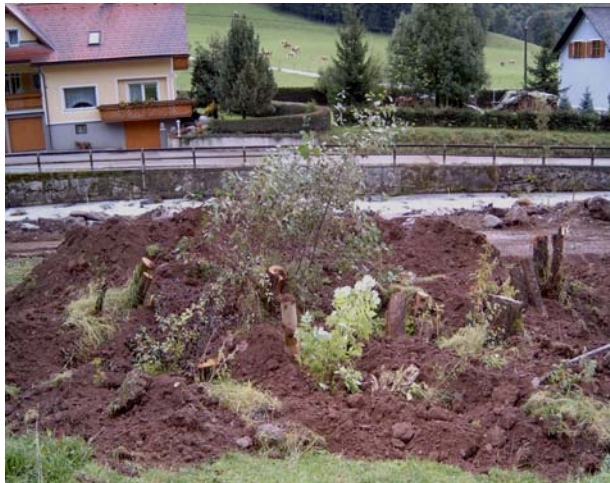
Abb.3: Zwischenlagerung der Wurzelstöcke

Die Wurzelstöcke entlang des rechten Ufers wurden sukzessive mit der Entfernung der Uferverbauung ausgegraben. Dadurch konnte die Dauer der Zwischenlagerung verkürzt werden.

Das zu erhaltende Pflanzmaterial wurde im Schatten der Mieten eingegraben. Somit konnte eine Austrocknung vermieden werden. Zusätzlich dazu wurde während der gesamten Dauer der Baustelle auf eine ausreichende Bewässerung der Wurzelstöcke und der zwischengelagerten Bäume und Sträucher geachtet.

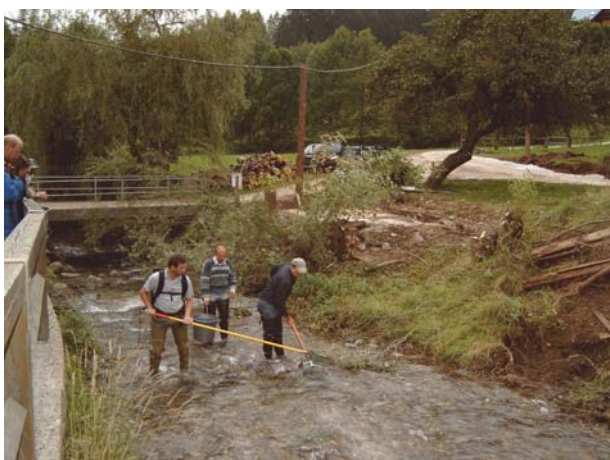
Abb. 4: Fischrettungsaktion

Vor Baubeginn wurden die Fische in dem betroffenen Flussabschnitt mittels Elektroaggregat abgefischt. Der Abfischerfolg wurde auf ca. 85% geschätzt. Fischökologisch betrachtet hatte, auf Grund der Jahreszeit eine rasche Verlegung des Bachbettes und eine maximal mögliche Verhinderung von laichschädigenden Trübungen oberste Priorität.

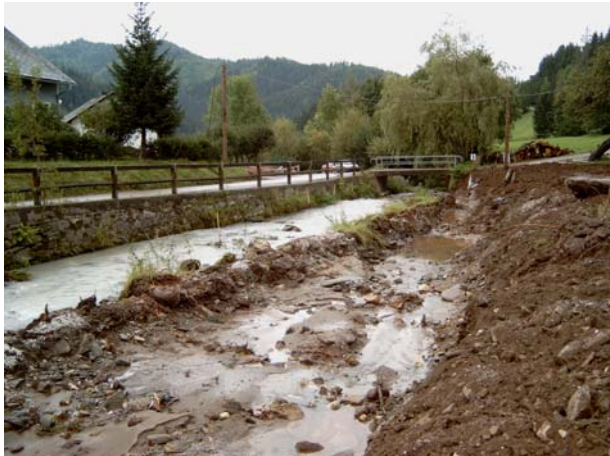
Abb. 5: Aushub des neuen Bachbettes

Die durch die Grabungsarbeiten auftretenden Trübungen wurden durch entsprechende Abdämmungen auf ein Minimum reduziert.

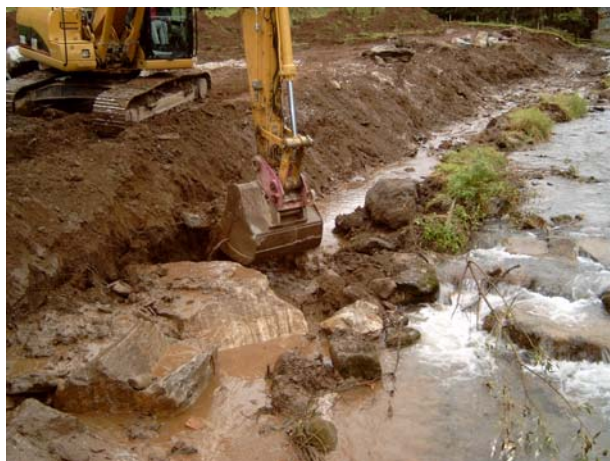
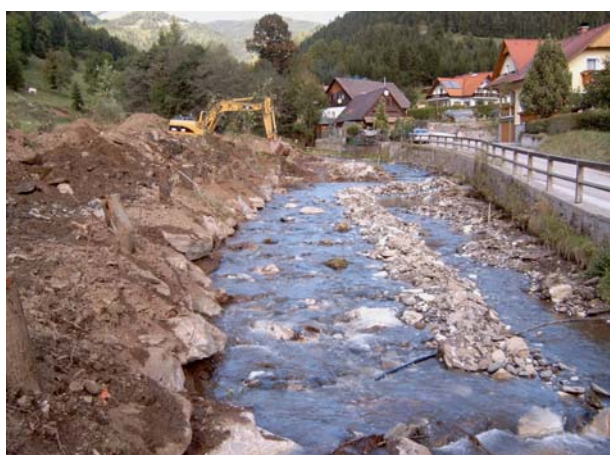
Entsprechend den Bescheidsauflagen wurde das rechte Ufer durch eine zweireihige Grobsteinschichtung gesichert. Durch den rauen Verbau wurden unterschiedliche dynamische Strömungsstrukturen (z.B. Kehrwasser, Strudel, Unterstände etc.) und damit vielfältige Lebensräume geschaffen.

Zwischen den Blocksteinen wurden sukzessive die zwischengelagerten Wurzelstöcke eingesetzt, die in der folgenden Vegetationsperiode wieder ausgetrieben haben.

Abb.6 u.7: Strukturierung des neuen rechten Ufers

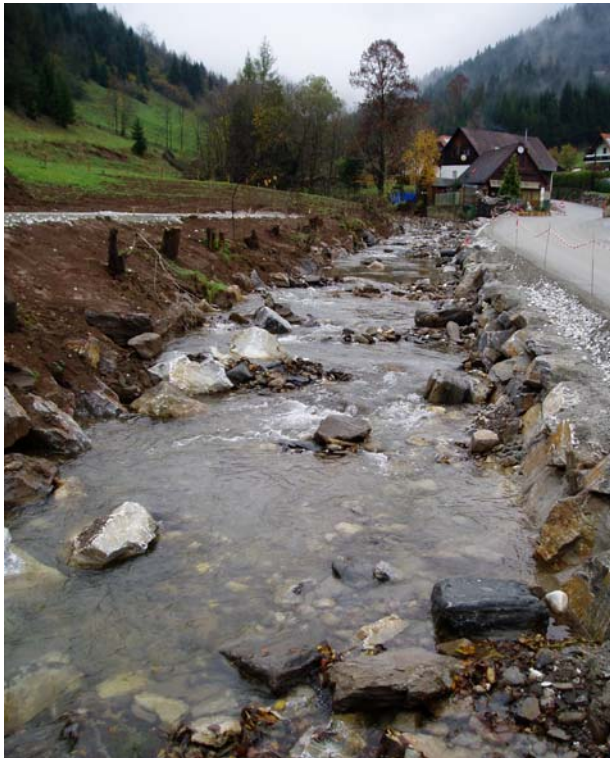
Abb. 8: rechtsufrige Bruchsteinmauer

Die neue Bruchsteinmauer wurde mit möglichst rauer Oberfläche errichtet, wobei am Uferfuß zwecks Strukturierung in unterschiedlichen Abständen grobblockige Steine vorgesetzt wurden. Die Bruchsteinmauer wurde teilweise mit Schotter und wenn aus sicherheitstechnischen Gründen notwendig mit Beton hinterfüllt. Die Betonierungsarbeiten wurden sorgsam durchgeführt, sodass keine Sickerwässer in das Gewässer gelangten.

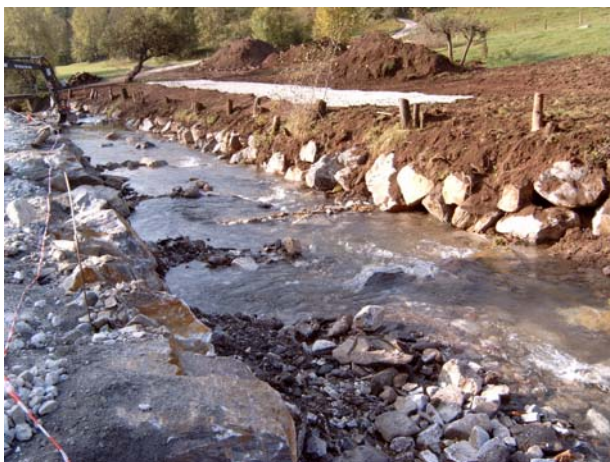
Abb. 9: Belebung der Strömungsdynamik

Zur Entwicklung einer ökologisch hochwertigen Gewässermorphologie wurden differenzierte Sohlstrukturen geschaffen, für eine optimale Quer- und Längsvernetzung mit dem Umland gesorgt und die Durchgängigkeit dieses Bachabschnittes gewährleistet. Dies wurde durch die Gestaltung naturnaher Sohlschwellen mit einer maximalen Höhe von 10 -15 cm und einer definierten Niederwasserrinne erreicht. Die dadurch erzielte Dynamisierung der Hauptströmung führt zur selbständigen Ausbildung von Extrem- und Mangelbiotopen.

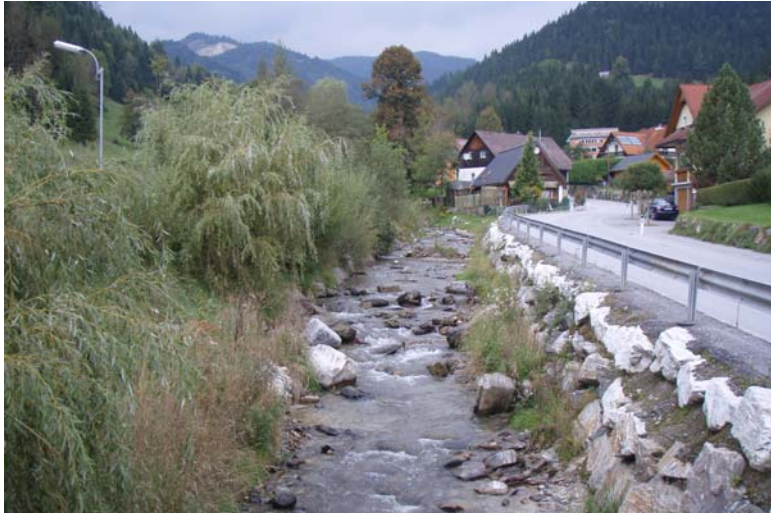
Abb. 10: Bauabschnitt im Oktober 2008

Eine Kontrolle wenige Tage nach Beendigung der Baumaßnahmen zeigte, dass bereits Bachforellen in die neu geschaffenen Lebensräume eingewandert waren. Nach nur zwei Monaten konnten bereits erste Laichaktivitäten beobachtet werden. Der Fischbestand zeigt sich mittlerweile vielfältig und umfasst alle Altersstufen der dort standort-typischen Bachforellen.
