**Ökologisches Vorprojekt**

**KW Gamsbach**

**Mai 2015**

**SchueTo-Austria**

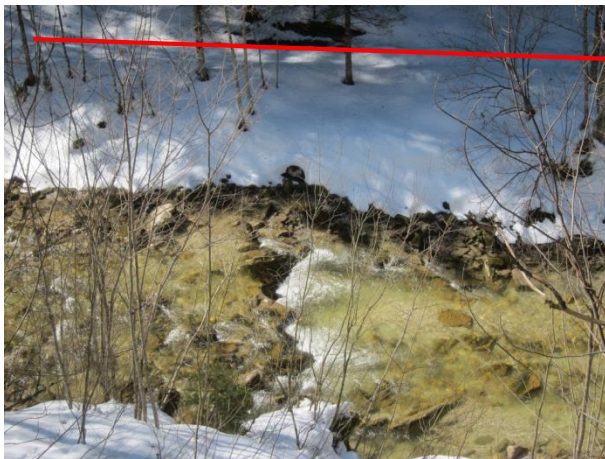
Abbildung 50: Ausgebildete Abfolgen von Kolken und Furten, Kies und Feinsedimentbänken sind vorzufinden. Begleitstraße orografisch linksseitig (rote Linie).

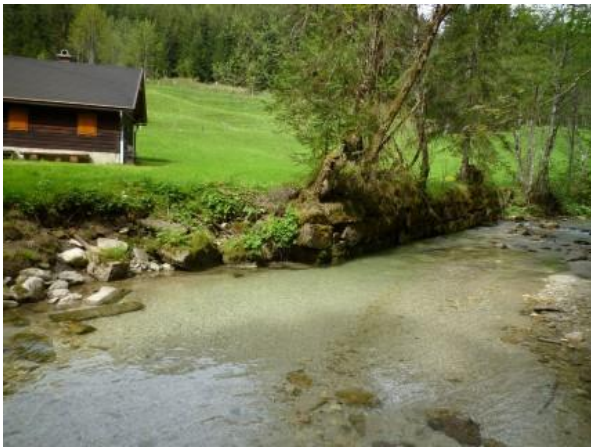
Die Uferdynamik im Abschnitt 16 ist durch vorhandene Hartverbauungen im Bereich der Jägeralm und einem Brückenbauwerk eingeschränkt. Eine Strukturverarmung der Sohle mit Sandablagerungen ist in diesem Bereich erkennbar. Im Bereich des Brückenbauwerkes sind Reste einer Schußtafel vorhanden. Die Gesamtdynamik der Sohle wird allerdings nicht wesentlich eingeschränkt. Es sind variable Sohlstrukturen vorhanden. Durch Umlandnutzung im Bereich der Jägeralm ist die Uferbegleitvegetation teilweise einseitig fehlend bzw. lückig vorhanden. Stromauf der Jägeralm können sich natürliche Gewässerstrukturen im Gamsbach ausbilden.

Abbildung 61: Hartverbauungen des orografisch rechten Ufers im Bereich der Jägeralm; Strukturverarmung im Gewässerbett erkennbar.

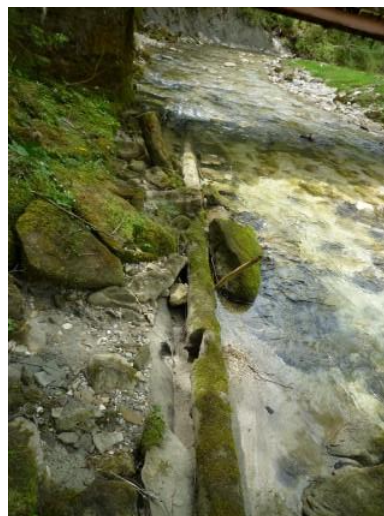
Abbildung 66: Reste einer Schußtafel zur Sicherungen gegen Auskolkung im Bereich der Brücke.

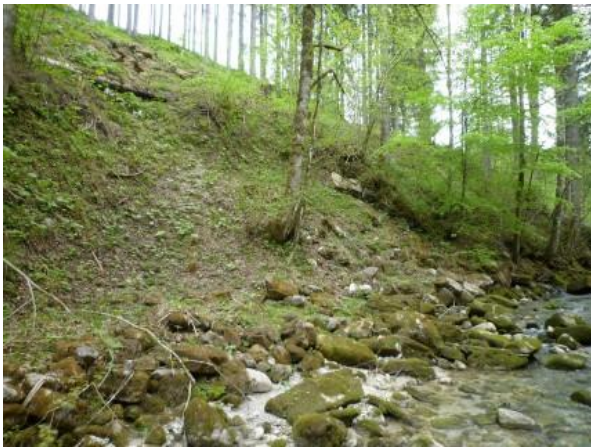
Im Abschnitt 17 sind zwei Brückenbauwerke mit einem Abstand von ca. 20 m vorhanden. In diesen Bereichen sind die Ufer hart verbaut, die Uferdynamik ist eingeschränkt. Der Geschiebetransport ist in diesem Bereich partiell eingeschränkt, die Gesamtdynamik der Sohle kann allerdings als sehr gut bezeichnet. Ober- bzw. unterhalb der Brückenbauwerke können sich natürliche Ufer- und Sohlstrukturen ausbilden. Die Uferbegleitvegetation ist mit Ausnahme der verbauten Bereiche beidseitig vorhanden.

Abbildung 69: Zerstörte Grobsteinschichtung orografisch rechtsseitig zur Sicherung der Geländeoberkante/ Straße (lt. Angabe WLW)

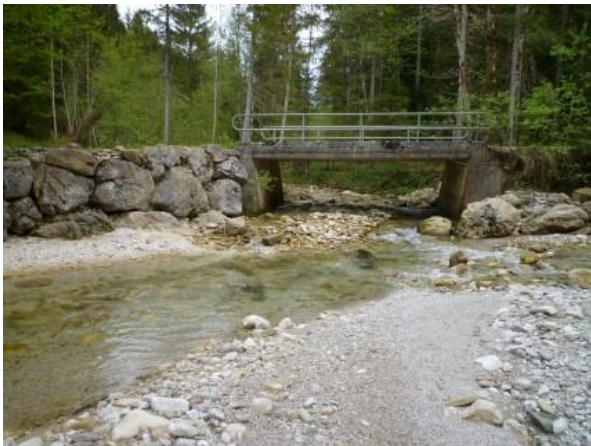
Abbildung 71: Weiteres Brückenbauwerk mit Uferverbauungen
