**Ökologisches Vorprojekt**

**KW Gamsbach**

**Mai 2015**

**SchueTo-Austria**

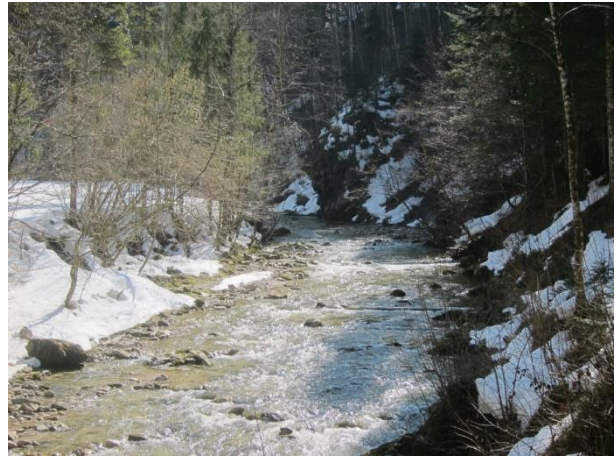
Abschnitt 10 ist zwar selbst unverbaut, jedoch durch einen oberhalb liegenden Absturz (Ortsgebiet) und die massive Geschiebesperre am Beginn des Abschnittes beeinträchtigt. Eine natürliche Sohlumgestaltung ist innerhalb des Abschnittes möglich. Die Sohldynamik kann als gut bezeichnet werden.

Abbildung 17: Innerhalb des Abschnittes ist eine natürliche Sohdynamik gegeben.

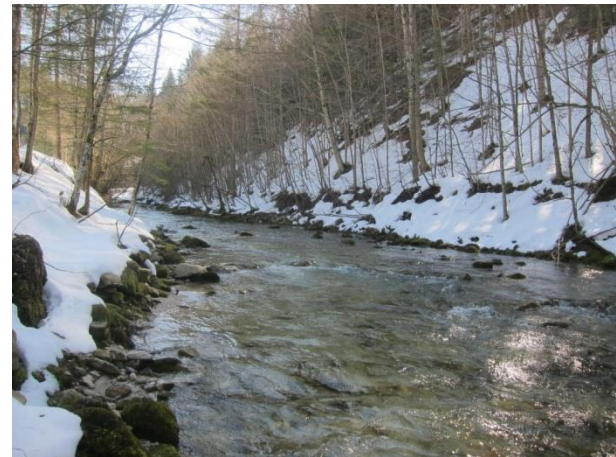
Die Strukturvielfalt in Abschnitt 10 kann ebenfalls als sehr gut bezeichnet werden. Eine abwechslungsreiche Strukturvielfalt mit Schotterinseln, Belebungssteinen und Totholz ist vorzufinden.

Abbildung 19: Eine abwechslungsreiche Strukturvielfalt in diesem Abschnitt ist gegeben.

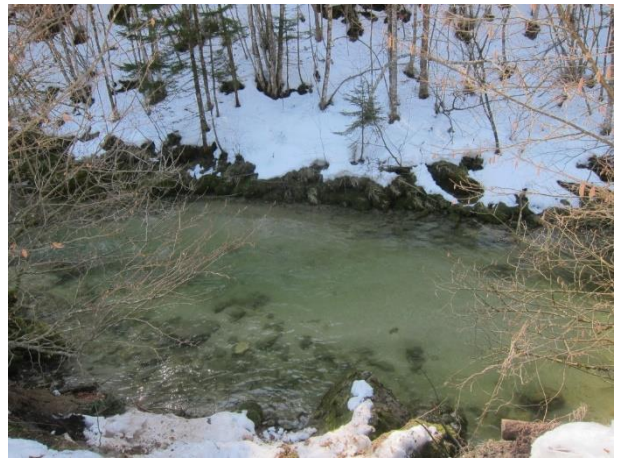
Abbildung 21: Eine variable Habitatausstattung ist in diesem Abschnitt gegeben.

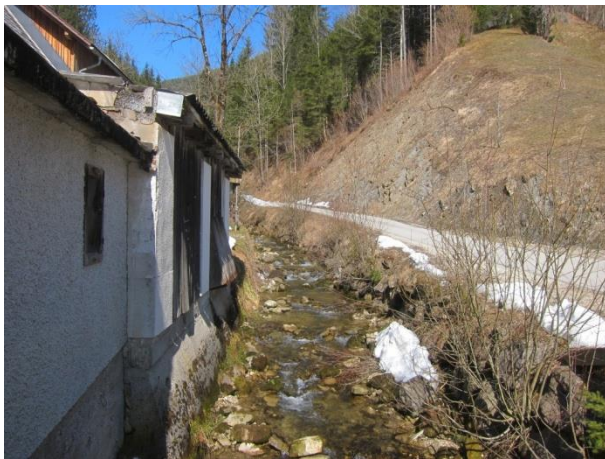
Abbildung 36: Zubringer Sattelgraben

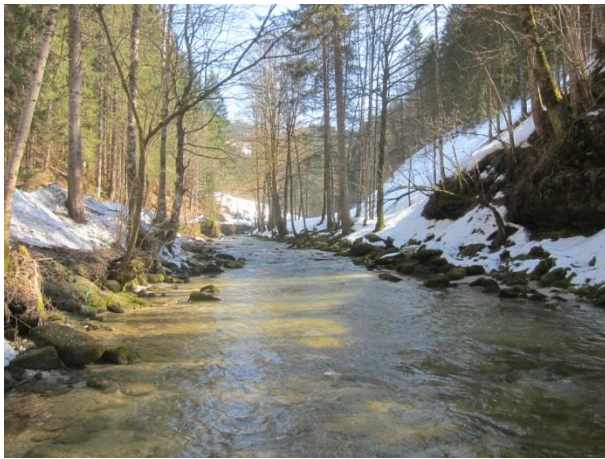
Abbildung 40: Beidseitiges Ufergehölz und eine variable Substratausstattung ist innerhalb des Abschnittes 12 gegeben.

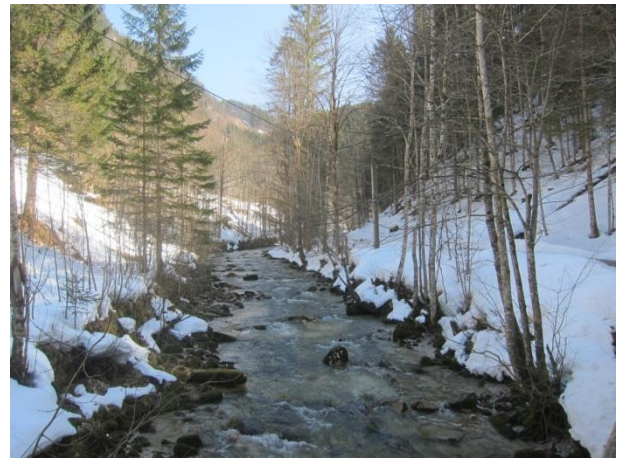
Abbildung 41: Uferbegleitgehölz und Substratausstattung sind innerhalb des Abschnittes als naturnah zu bewerten.

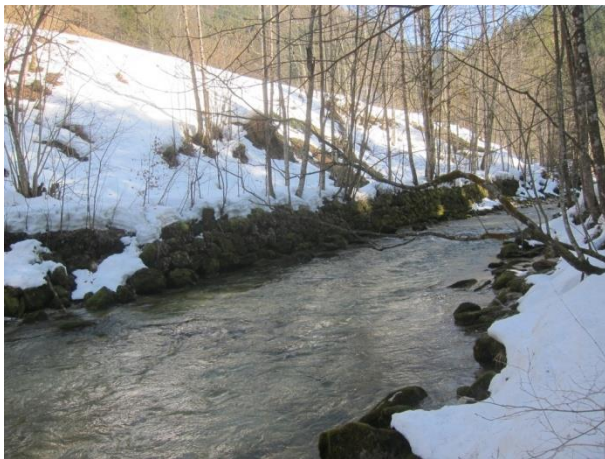
Abbildung 42: Zwischen den verbauten Strecken befinden sich Abschnitte mit uneingeschränkter Sohl- und Uferdynamik.

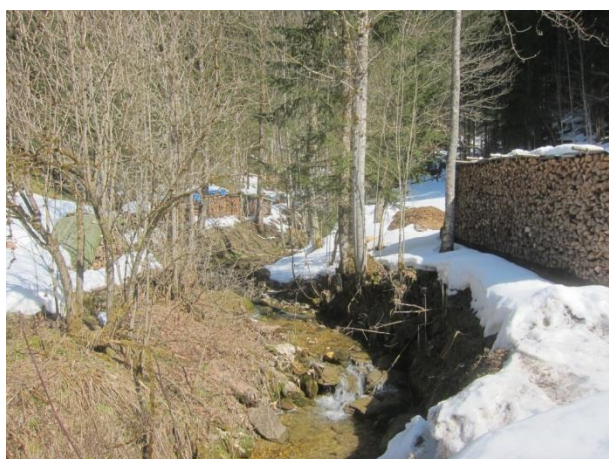
Abbildung 46: Ansicht orografisch rechtsseitiger Zubringer Ablgraben

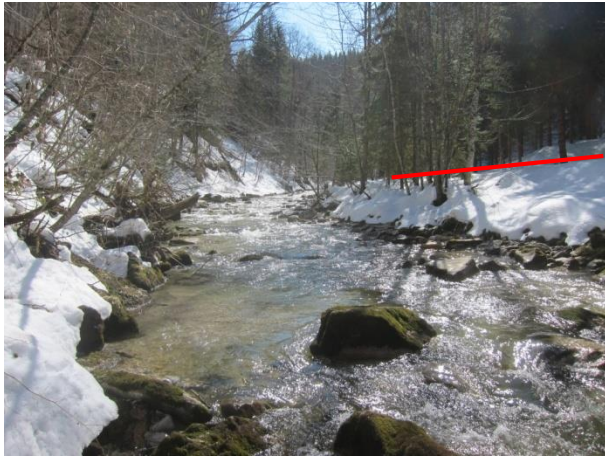
Abbildung 48: Sohl- und Substratausstattung sind in diesem Abschnitt als sehr gut zu bewerten.

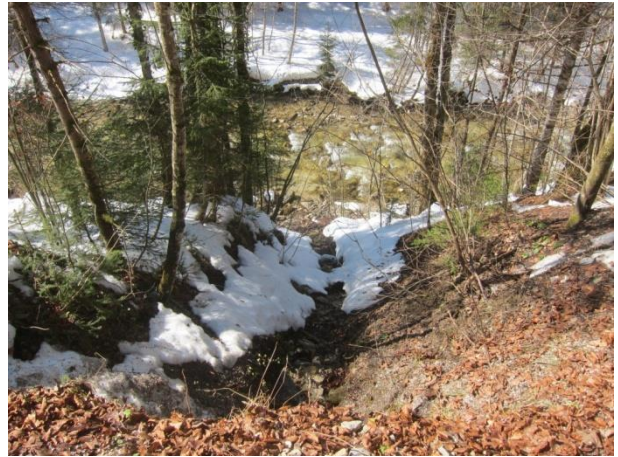
Abbildung 49: Steil abfallende Hänge prägen die Uferlinien des Gamsbaches in diesem Abschnitt

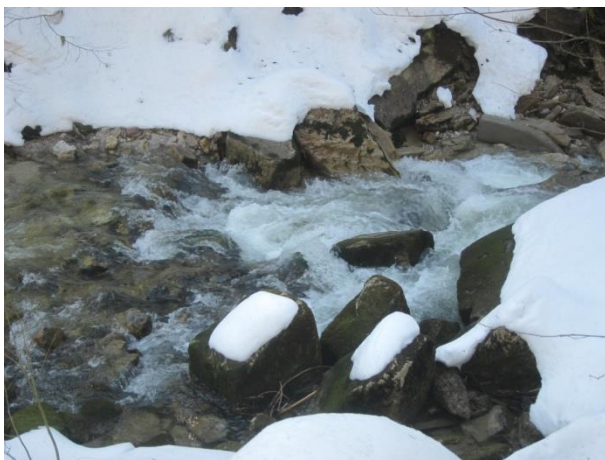
Abbildung 52: Keine anthropogen bedingte Strukturverarmung im oberen Teilbereich vorhanden.

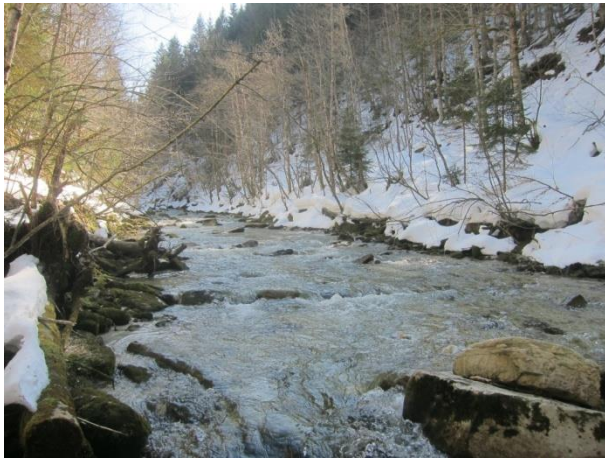
Abbildung 53: Natürlich gestreckter Verlauf des Gamsbaches.

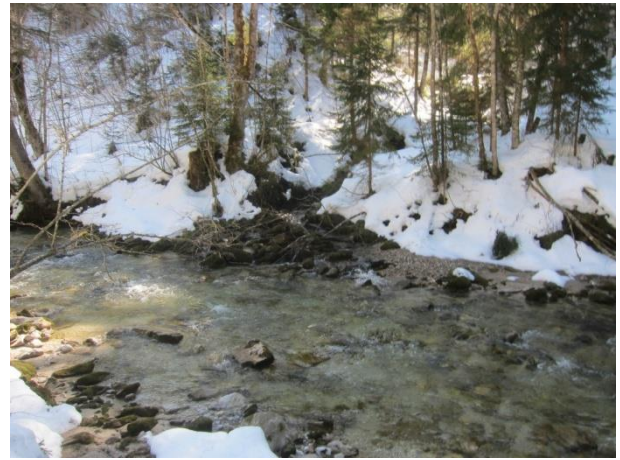
Abbildung 54: Ansicht der Strukturausstattung in Abschnitt 14.

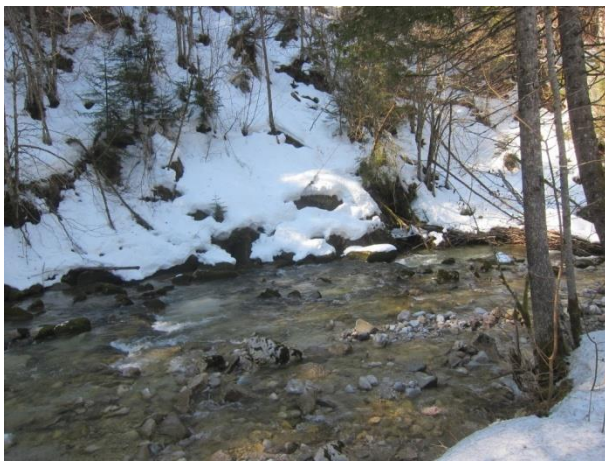
Generell liegt eine ungestörte, typspezifische Strukturvielfalt vor. Die Uferbegleitsaumvegetation ist als natürlich einzustufen.

Abbildung 55: Eine ungestörte, typspezifische Strukturvielfalt liegt vor.

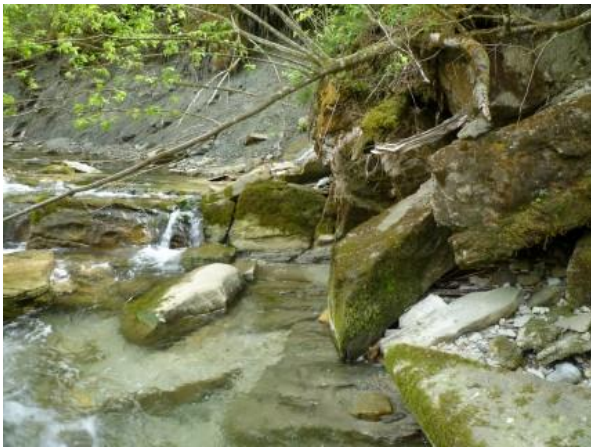
Abbildung 60: Natürliche Gesteinsformation; Rutschhang orografisch linksseitig.

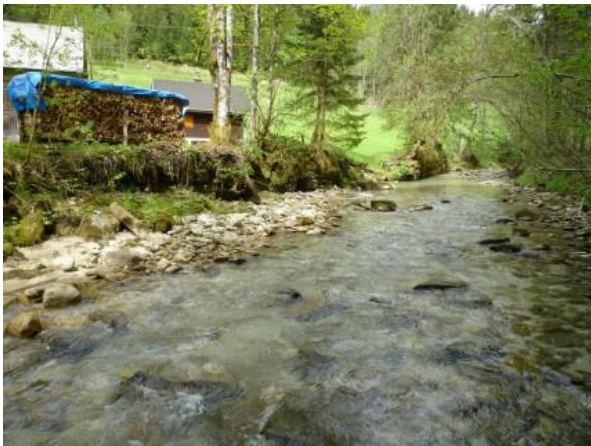
Abbildung 63: Lückige Uferbegleitvegetation im Bereich der Jägermühle.

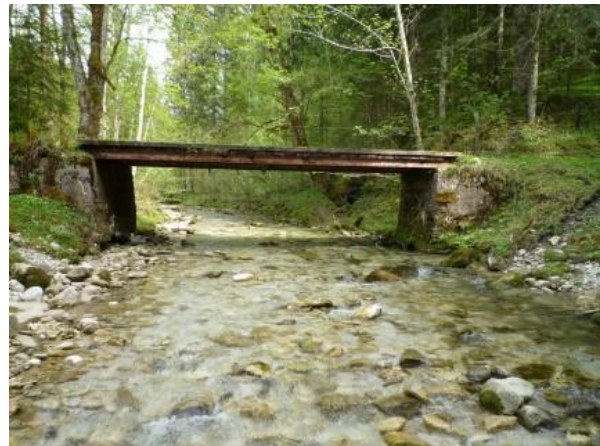
Abbildung 64: Wirtschaftsbrücke Jägeralm.

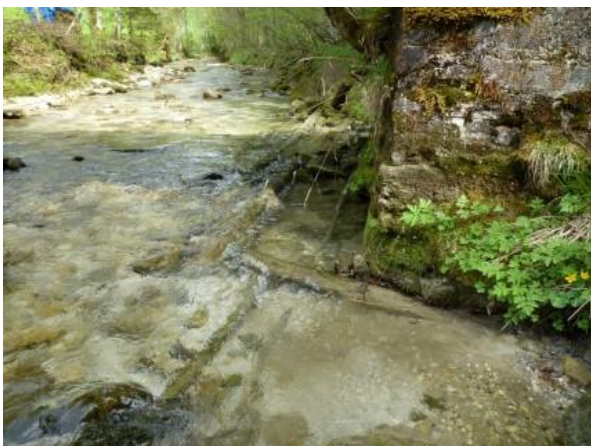
Abbildung 65: Detailsicht Beton-Wiederlager mit Resten einer Schußtafel zur Sicherungen gegen Auskolkung.

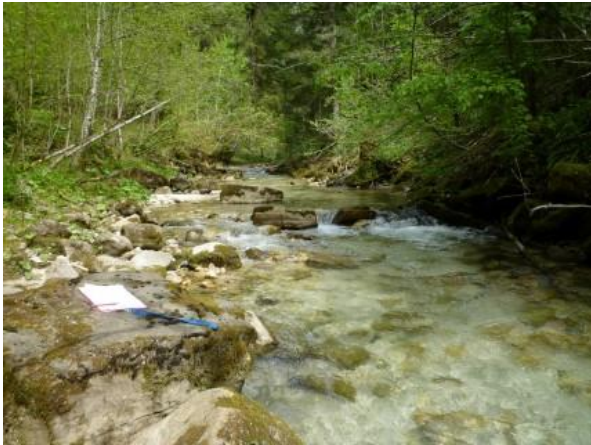
Abbildung 67: Natürliche Gewässerstrukturen stromauf der Jägeralm.

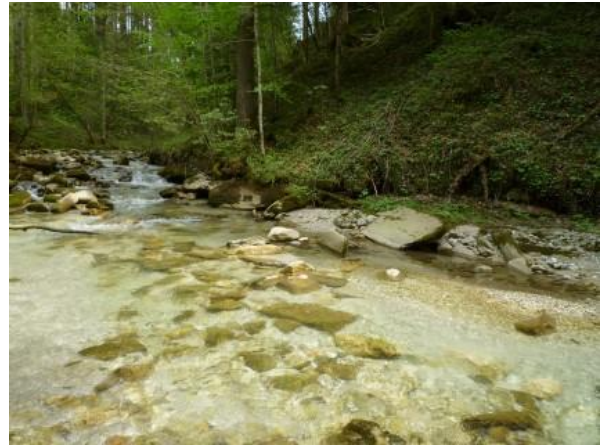
Abbildung 68: Natürliche Gewässerstrukturen stromauf der Jägeralm.

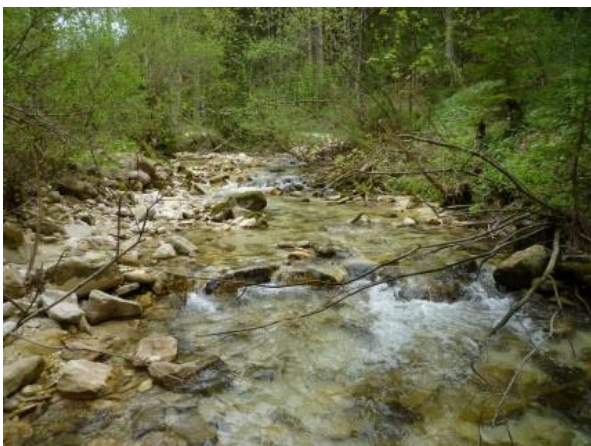
Abbildung 73: Natürliche Ufer- und Sohlstrukturen stromauf Brückenbauwerke

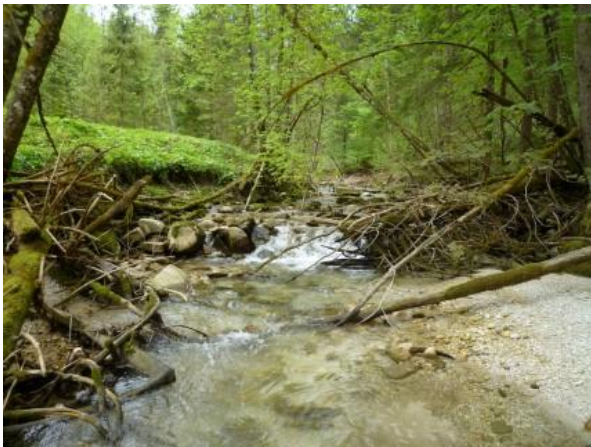
Der Abschnitt 18 weist natürliche Sohl- und Uferstrukturen auf. Rückewege queren den Gamsbach, eine Beeinträchtigung der Sohldynamik ist allerdings nicht gegeben. Die Substratzusammensetzung entspricht dem natürlichen Zustand. Es können sich variable Strukturen im Bachbett wie Kolke, Furte, Totholz, etc. ausbilden. Die Uferbegleitvegetation im Nahbereich von landwirtschaftlichen Nutzflächen und begleitenden Rückewegen ist teilweise lückig bzw. fehlend.

Abbildung 74: Natürliche Gefällestufe; Uferbegleitvegetation orografisch rechtsseitig fehlend

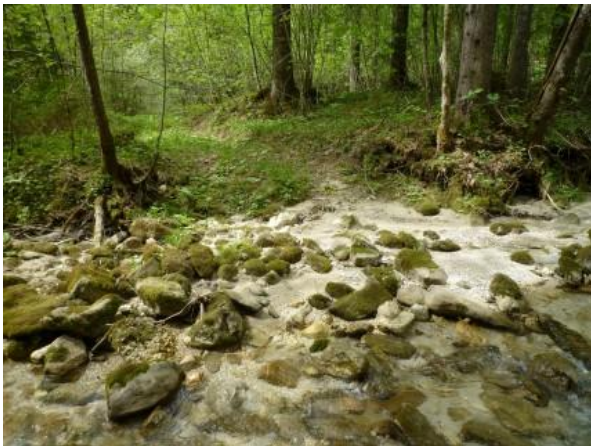
Abbildung 76: Rückewegfurt; natürliche Sohlstrukturen

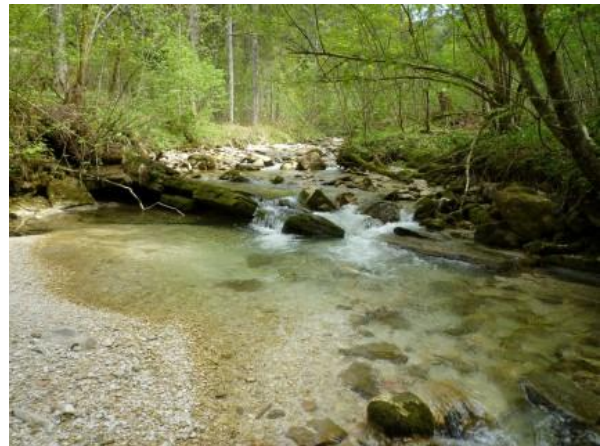
Abbildung 77: Natürliche Gewässerstrukturen

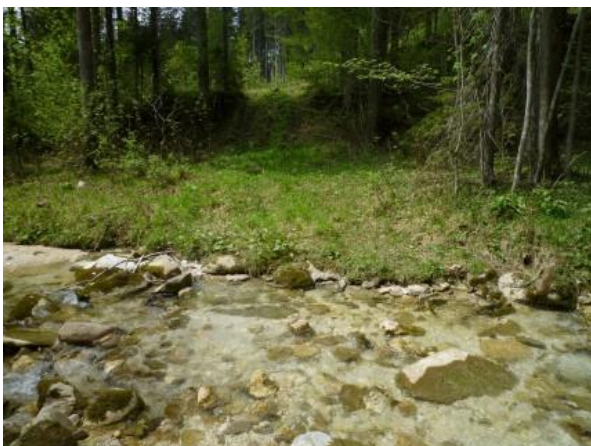
Abbildung 78: Rückewegfurt

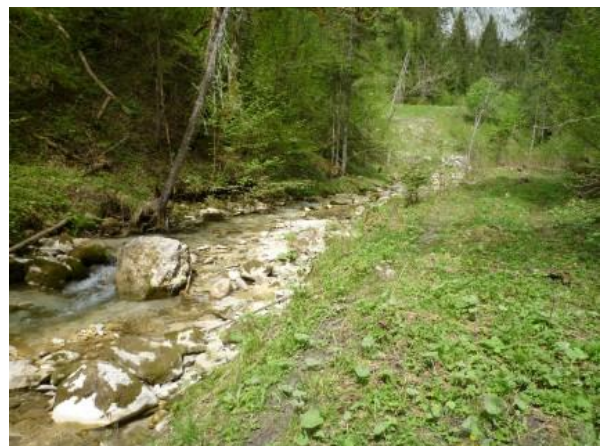
Abbildung 79: Orografisch linksseitiger Begleitrückeweg
